論文題目 地震による内外装壁の損傷の評価に関する実大実験を通じた研究

氏名 八木 尚太郎

博士論文

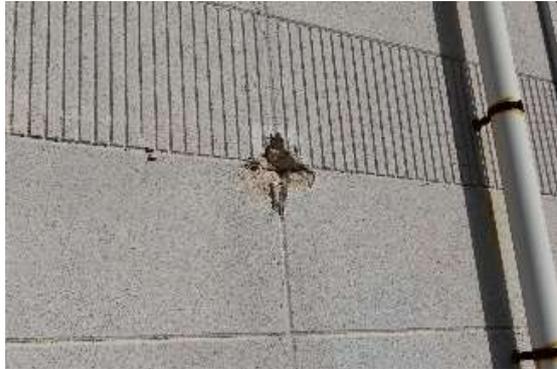
写真 2-7 ALC パネルの角部のひび割れの例（2021年の福島県沖を震源とする地震、商業施設）

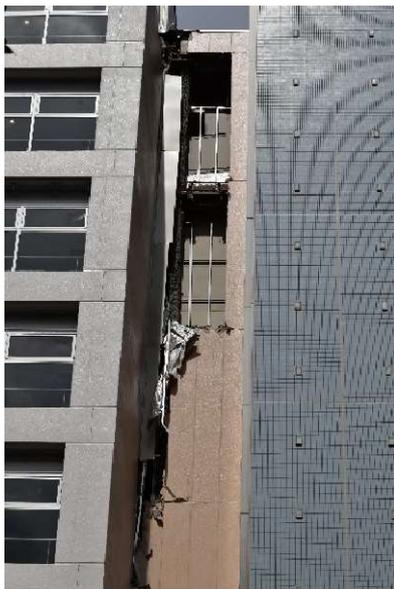
写真 2-9 ALC パネルの脱落の例（2022年の福島県沖を震源とする地震、商業施設）

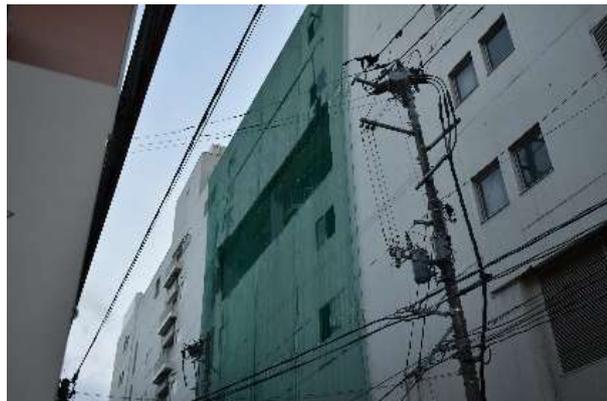
写真 2-10 ALC パネルの脱落の例（2022年の福島県沖を震源とする地震、商業施設）

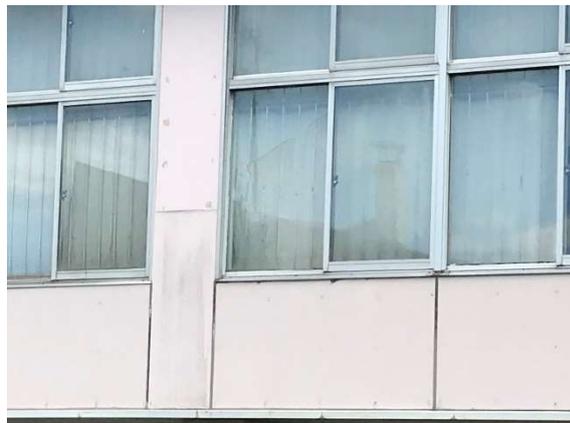
写真 2-12 ガラスのひび割れの例（2018年の北海道胆振東部地震、学校施設）

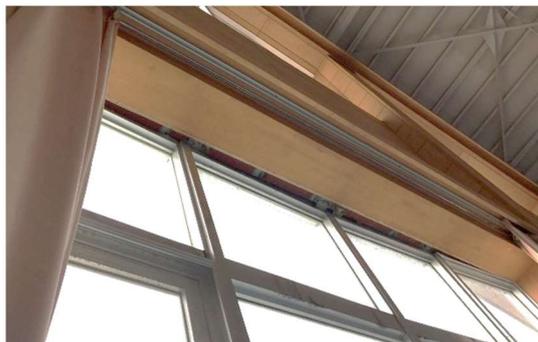
写真 2-15 窓の溶接の破断の例（2021年の福島県沖を震源とする地震、学校施設）

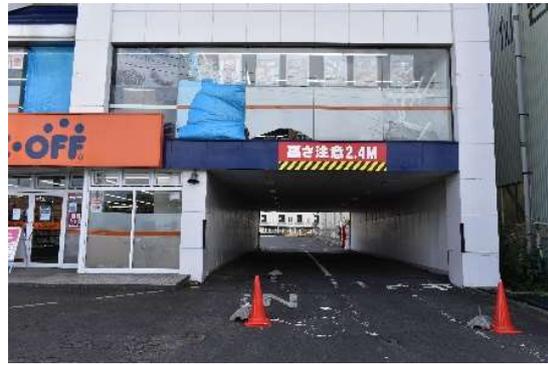
写真 2-18 ガラスのひび割れの例（2022年の福島県沖を震源とする地震、商業施設）

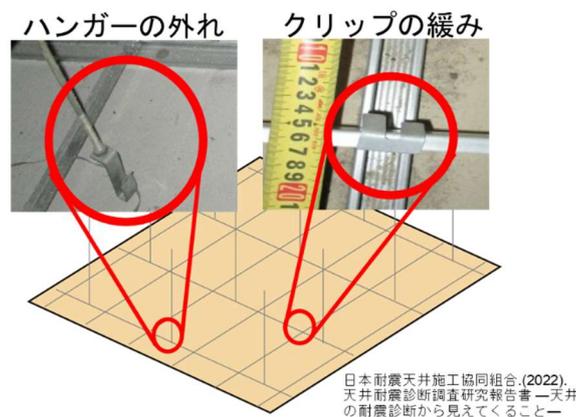
以上より、天井においては、剛性を低下させる損傷が見過ごされ放置されているということを紹介した。なお、この結果を踏まえて、日本耐震施工天井組合では、天井裏の損傷を診断できる簡易的な方法の検討などの対策が講じられている。

図 2-1 天井下地の損傷の例

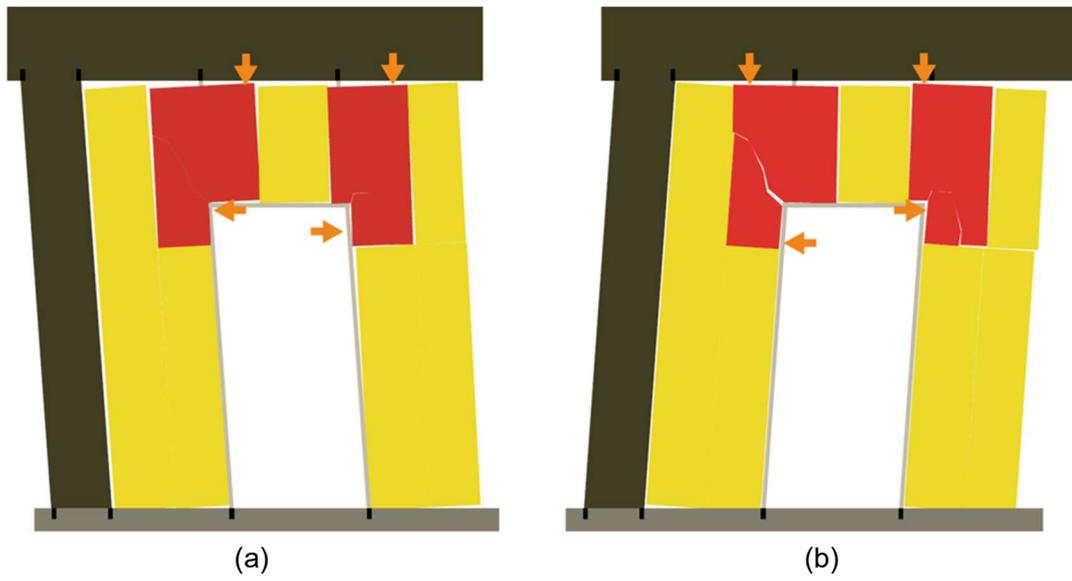
下張りボードのひび割れ（表 5-3 中(25)など）の原因は、無開口の平坦な壁（壁 A）の場合と同じで、下張りボードとスタッドの挙動が異なったことと推測される。ただし、一部の下張りボードのひび割れ（表 5-3 中(21)と(29)）の起点が、端部の上張りボードと L 字型の上張りボードとの目地部分の箇所と一致する。このことから、これらの下張りボードのひび割れの原因として、異なる挙動をした 2 つの上張りボードの両方に接着されていたことも推測される。

図 5-1 開口部を有する壁（壁 C）の上張りボードのひび割れの発生メカニズム；
(a) 正方向に加力時, (b) 負方向に加力時

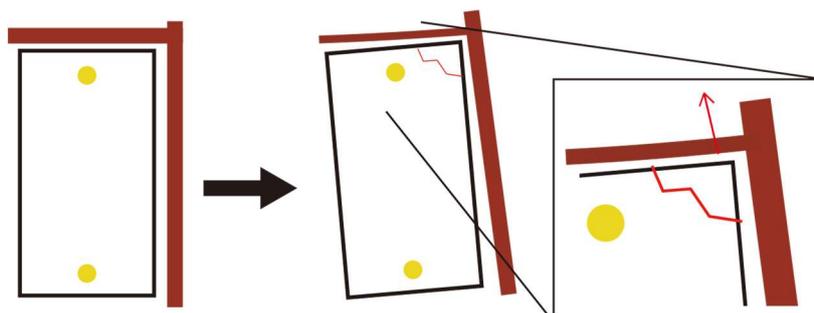
ALC パネルの表面において、開口補強鋼材に隣接する ALC パネルの角部に観察されたひび割れ（表 5-6 中(6)(8)(11)(14)(19)）の原因は、ALC パネルがロックし、開口補強鋼材と接触した結果、ALC パネルと開口補強鋼材の間に発生した応力と推測される。図 5-5 に、ALC パネルの角部に観察されたひび割れの発生メカニズムのイメージを示す。

図 5-5 ALC パネルの角部に観察されたひび割れの発生メカニズムのイメージ

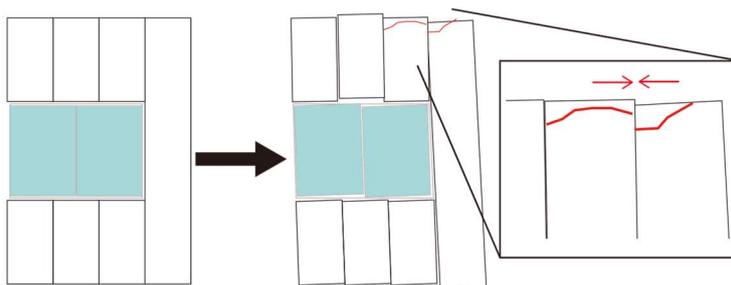
ALC パネルの表面において、開口補強鋼材に隣接しない ALC パネルの角部や頂部に観察されたひび割れ (表 5-6 中(15)(16)) の原因は、隣接する ALC パネル同士で、ロッキングの量が異なったことと推測される。上記で説明したように、開口補強鋼材と接触する ALC パネルは、ロッキングに対する拘束力を開口補強鋼材から受ける。そのため、開口補強鋼材との接触の有無や、接触の仕方によって、ALC パネルはそのロッキングの量がそれぞれ異なることが想定される。この結果、ALC パネル間に応力が発生し、ひび割れに至ったと推測される。図 5-7 に、開口補強鋼材に隣接しない ALC パネルの頂部に観察されたひび割れの発生メカニズムのイメージを示す。なお、ALC パネルの中央付近に観察されたひび割れ (表 5-6 中(17)) や、ALC パネル間のシーリング材の切れ (表 5-6 中(12)) も、このことが原因と推測される。

図 5-7 開口補強鋼材に隣接しない ALC パネルの頂部に観察されたひび割れの発生メカニズムのイメージ

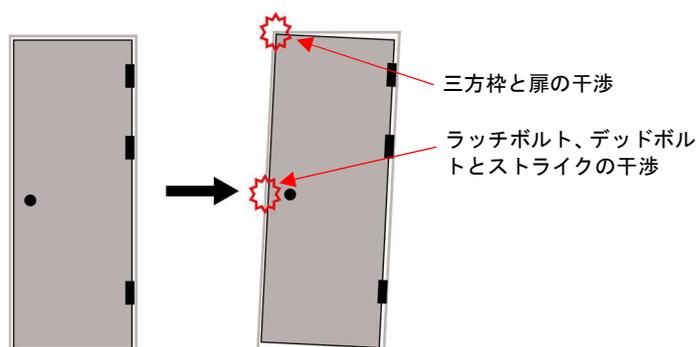
すなわち、開閉機能の低下の程度は、ストライクとデッドボルト及びラッチボルトとの間隔の量、そして扉と三方枠との間隔の量に依存すると推測される。加力の正負方向によって、開閉機能の低下度合いが異なった原因としては、これらの隙間の量が各所で異なったためだと推測される。ただし、実験②では、解錠、ノブの回転、開扉の機能のそれぞれを正確に分離して記録していなかったため、これ以上の分析はできなかった。

図 5-9 ドアの開閉機能の低下の発生メカニズムのイメージ

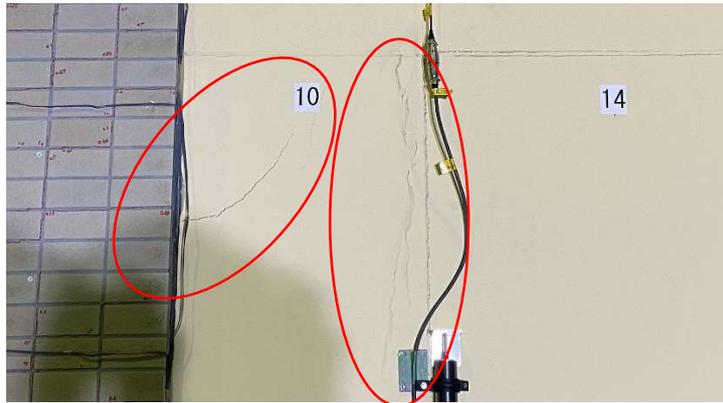
仕上げ側では、上張りボードのひび割れ(表5-9中(6))が各所で観察された。下地側では、下張りボードの角部においてひび割れ(表5-9中(7))が各所で観察された。写真5-4に上張りボードのひび割れの様子を示す。

写真 5-4 上張りボードのひび割れ（表 5-9 中(6)）（セット 5 層間変形角-1/100rad 時）

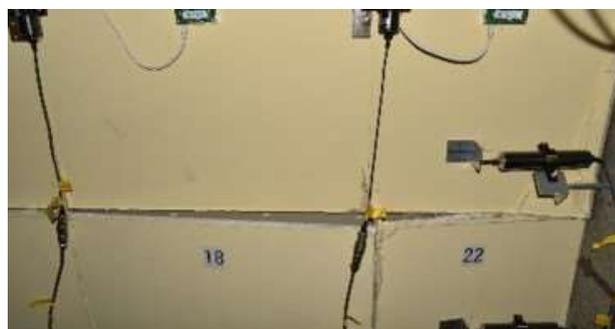
写真 5-6 上張りボードの面外方向への傾斜（表 5-9 中(8)）（セット 7 の層間変形角-1/50rad 時）

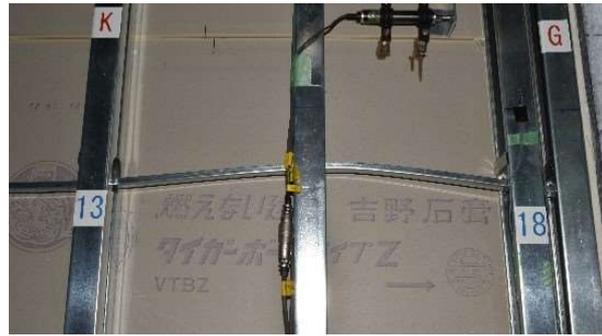
写真 5-8 振れ止めの変形 (表 5-9 中(13)) (セット 7 の層間変形角 1/50rad 時)

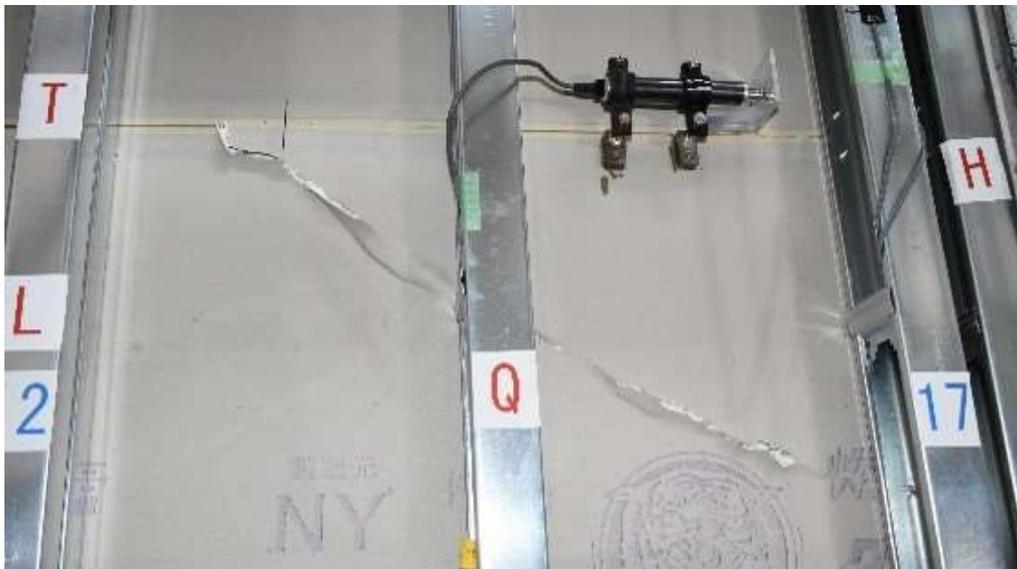
下地側で、セット 6 で観察された下張りボードのひび割れ (表 5-9 中(9)) に沿って、下張りボードの破片の面外方向への傾斜 (表 5-9 中(14)) が観察された。写真 5-9 に下張りボードの破片の面外方向への傾斜の様子を示す。

写真 5-9 下張りボードの破片の面外方向への傾斜 (表 5-9 中(14)) (セット 8 の層間変形角 1/40rad 時)

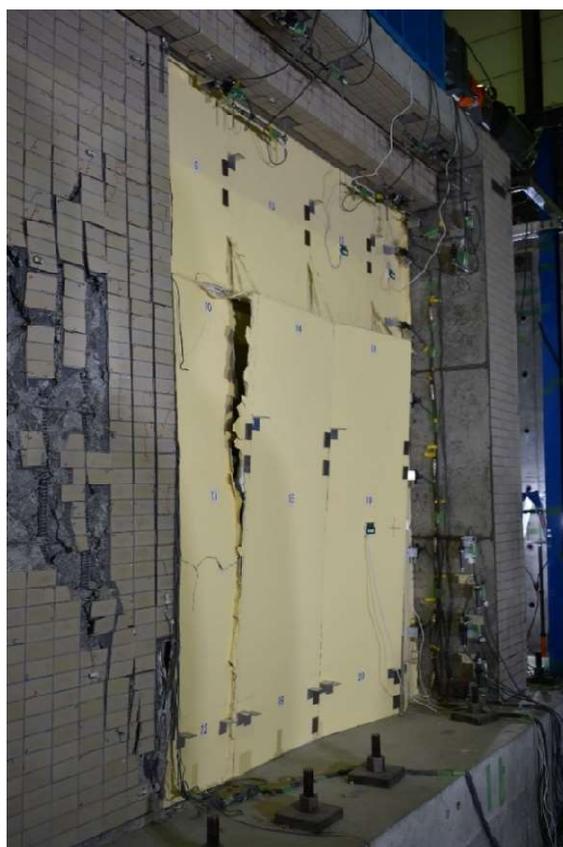
写真 5-11 セット9 終了時の面外方向に変位した上張りボードの様子

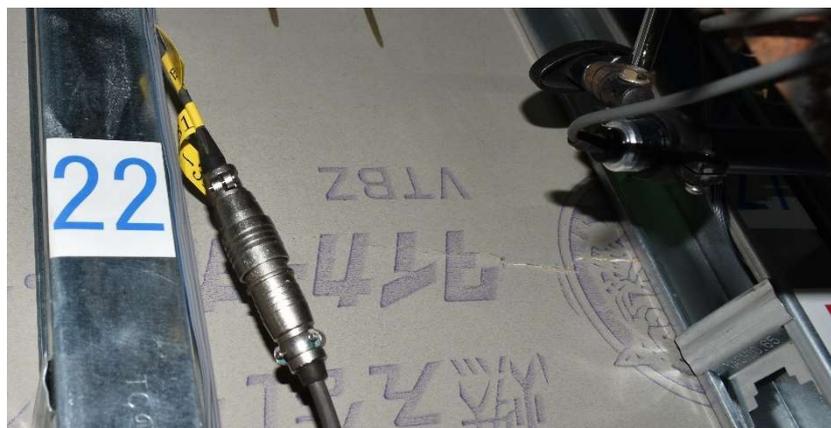
仕上げ側では、上部の角部で上張りボードに斜め方向のしわ（表 5-10 中(22)）が観察された。下地側では、下張りボードのひび割れ（表 5-10 中(23)）や、下張りボードのしわ（表 5-10 中(24)）が観察された。写真 5-12 に下張りボードのひび割れの様子を示す。

写真 5-12 下張りボードのひび割れ（表 5-10 中(23)）
（セット5の層間変形角 $1/100\text{rad}$ 時）

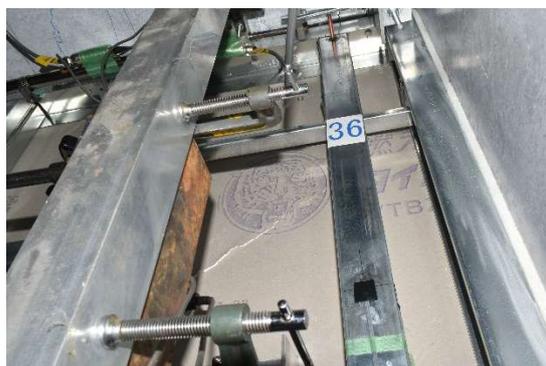
下地側では、開口部の角部からの下張りボードのひび割れ（表 5-10 中(25)）が観察された。写真 5-13 に下張りボードのひび割れの様子を示す。また、上部のランナーと RC 梁とを接合する打ち込みピンの抜け（表 5-10 中(26)）が観察された。打ち込みピンの周囲は抉られるように削られていることが観察された。写真 5-14 に打ち込みピンの抜けの様子を示す。

写真 5-13 下張りボードのひび割れ（表 5-10 中(25)）（セット7の層間変形角 $1/50\text{rad}$ 時）

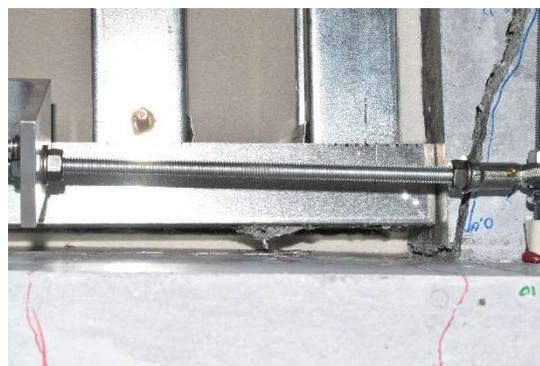
写真 5-14 打ち込みピンの抜け（表 5-10 中(26)）（セット7の層間変形角 $1/50\text{rad}$ 時）

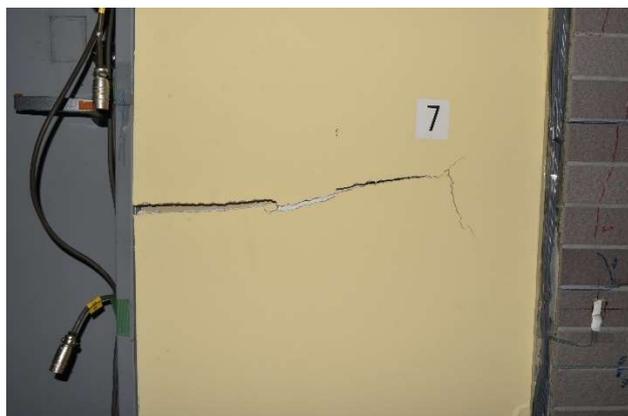
仕上げ側では、上張りボードの面外方向への傾斜 (表 5-10 中(27)) が観察された。写真 5-15 に上張りボードの面外方向への傾斜の様子を示す。下地側では、RC 壁側で、振れ止めの変形 (表 5-10 中(28)) が観察された。写真 5-16 に振れ止めの変形の様子を示す。

写真 5-15 上張りボードの面外方向への傾斜 (表 5-10 中(27)) (セット 8 の層間変形角 $1/40rad$ 時)

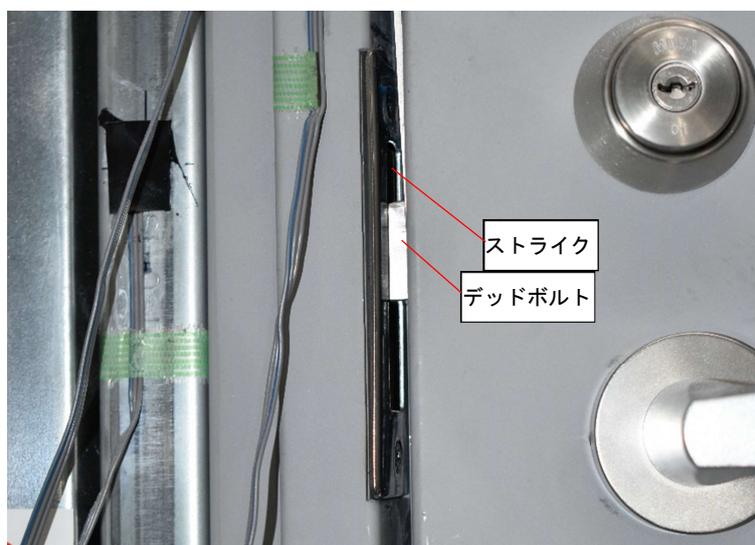
仕上げ側²⁸では、三方枠の水平材と鉛直材の境に破断（表 5-11 中(6)）が確認された。また、錠部分の変形（表 5-11 中(7)）が、ドアと三方枠の隙間から確認された。写真 5-17 に、層間変形角 1/33 時の錠部分の状況を示す。

写真 5-17 錠部分の変形（表 5-11 中(7)）（セット 9 の層間変形角 1/33rad 時）

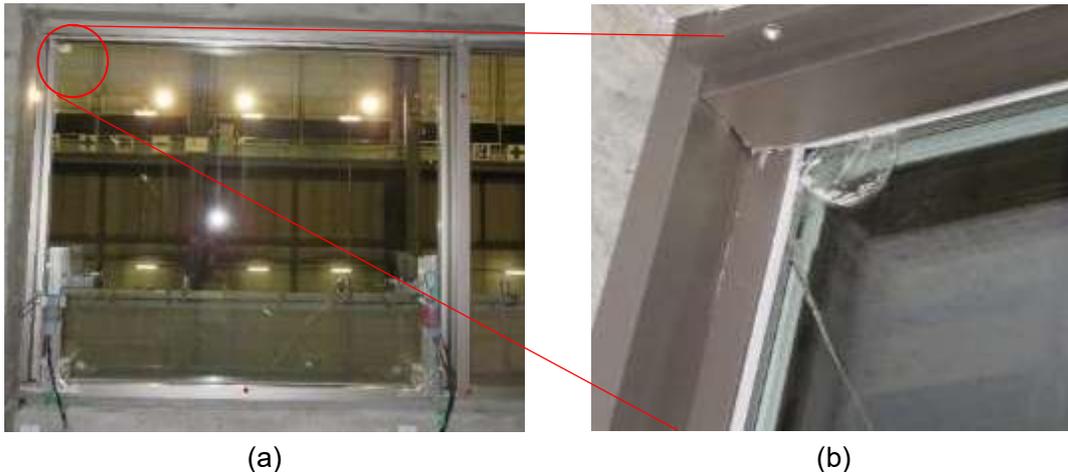
層間変形角が最大であった 160%加振後に発生したことから、FIX 窓のガラスのひび割れの原因は、主に層間変位であることが推測される。ガラスのひび割れが角部に集中していたことも、この推測と整合する。層間変形がより大きいにもかかわらず 2 階のガラスのひび割れのほうが軽度だったことは、縦に長い形状の 2 階の FIX 窓のほうが、枠の許容変形量が大きかったためであると考えられる。また、ガラスは、枠の変形によりロッキングさせられる力を受ける。しかし、3 階のガラスは大きく、重量があったため、ロッキングしにくかったと推測される。そして、この結果、3 階のガラスには面内方向の応力が発生し、この応力によりガラスがせん断破壊し、対角線上に伸びるひび割れが発生したと推測される。

写真 5-18 3 階の FIX 窓のガラスのひび割れ; (a) 160%加振後, (b) 近接写真

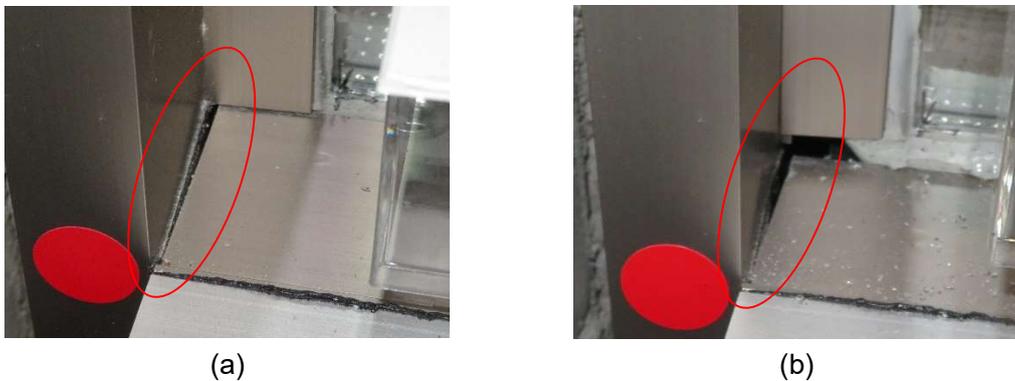
160%加振後に損傷が進行しなかったことから、FIX窓の縦枠と下枠との接合部の隙間の原因は、主に応答加速度であることが推測される。慣性力によりガラスが縦枠と衝突した結果、衝突時の衝撃で、縦枠と下枠の間に隙間が発生し、下枠と縦枠とを接合していたビスが抜けたことで、そのまま隙間が残留したと推測される。この推測は、隙間がガラス側に近づくにつれ広がるように開いていたことと整合する。また、床応答加速度の値がより大きい3階の方が顕著であったこととも整合する。

写真 5-22 3階のFIX窓の縦枠と下枠との間の隙間; (a) 150% (1回目) 加振後,
(b) 160%加振後

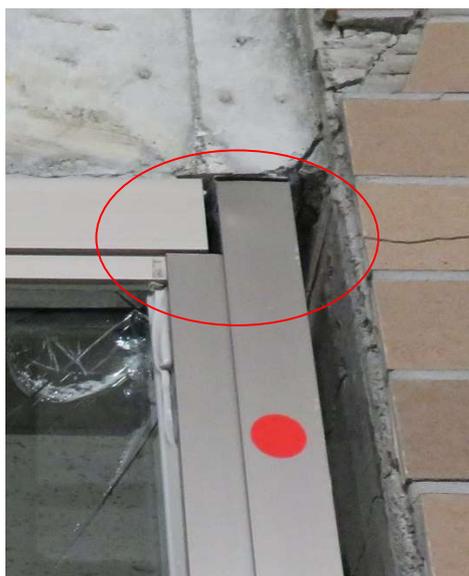
層間変形角が最大であった160%加振時に発生したことから、FIX窓の縦枠と上枠の接合部の隙間の原因は、主に層間変位であることが推測される。層間変位を受けて、窓がせん断変形した際に、上枠と下枠を接合していたビスが抜けたことで、そのまま隙間が残留したと推測される。なお、3階と2階で損傷の程度に大きな差が見られないことから、原因は層間変位だけではないことも推測される。例えば、下地側（室内側）から観察された、FIX窓の縦枠と下枠との接合部の隙間と同じく、慣性力によりガラスが縦枠と衝突した際の衝撃力も原因の一つになっている可能性も考えられる。

写真 5-28 3階のFIX窓の上枠の接合部の
隙間（160%加振後）

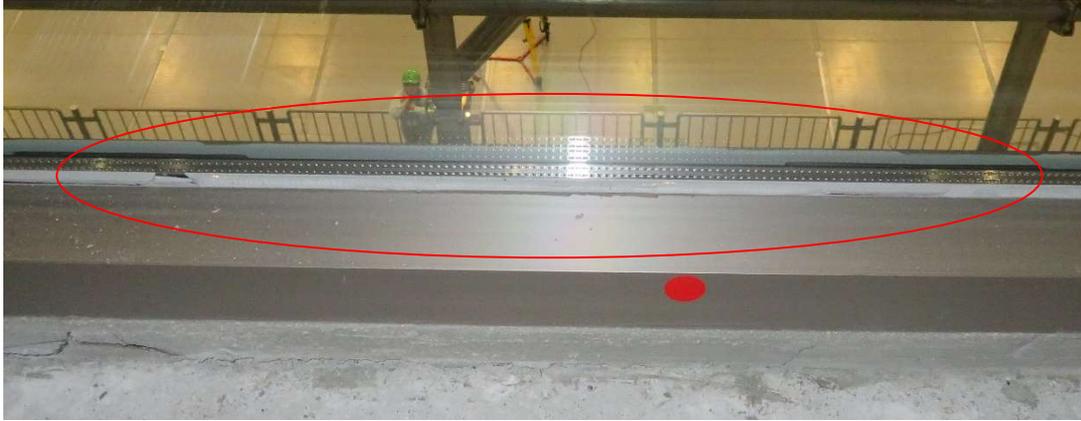
160%加振後に損傷が進行したことから、FIX窓のシーリング材の切れの原因は、主に層間変位であることが推測される。層間変位により、上枠、下枠、縦枠に対してガラスがロックインやスウェィするのによりシーリング材が追従しきれず、切れが発生したと考えられる。なお、ガラスのひび割れの原因の説明の中でも述べたように、3階のFIX窓のガラスは、ロックインしにくく、スウェィが支配的だったと推測される。逆に、2階のFIX窓のガラスは、ロックインが支配的だったと推測される。このため、3階のFIX窓のシーリング材の切れは中央部まで進行し、2階のFIX窓のシーリング材の切れは端部にとどまったと推測される。

写真 5-30 3階のFIX窓の下枠とガラスの間の中央部のシーリング材の切れ（160%加振後）

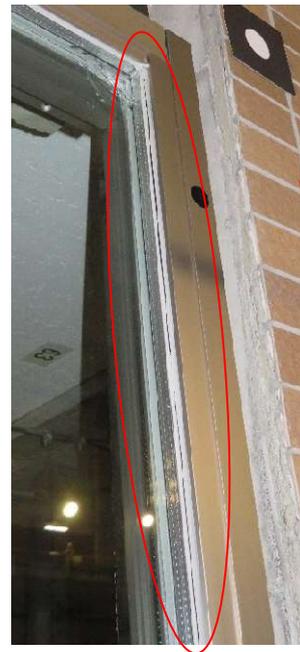
写真 5-32 2階のFIX窓の縦枠とガラスの間の端部のシーリング材の切れ（160%加振後）

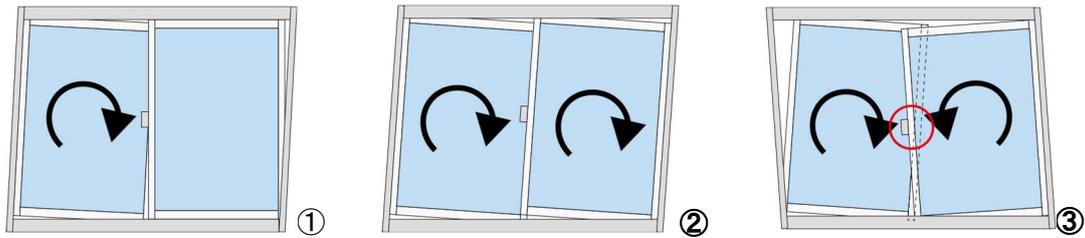
せん断変形し、まず片方の障子が回転する（図 5-16 中の①）。更にせん断変形が大きくなると、もう片方の障子も回転する（図 5-16 中の②）。その後、反対方向に層間変位が掛かると、窓は逆方向にせん断変形し、片方の障子が逆向きに回転する（図 5-16 中の③）。このとき、二つの障子を接続するクレセント錠には左右に引っ張る力が掛かる。この引っ張る力により、クレセント錠が解錠したと推測される。

図 5-16 2階の引き違い窓のクレセント錠の損傷の発生メカニズムのイメージ

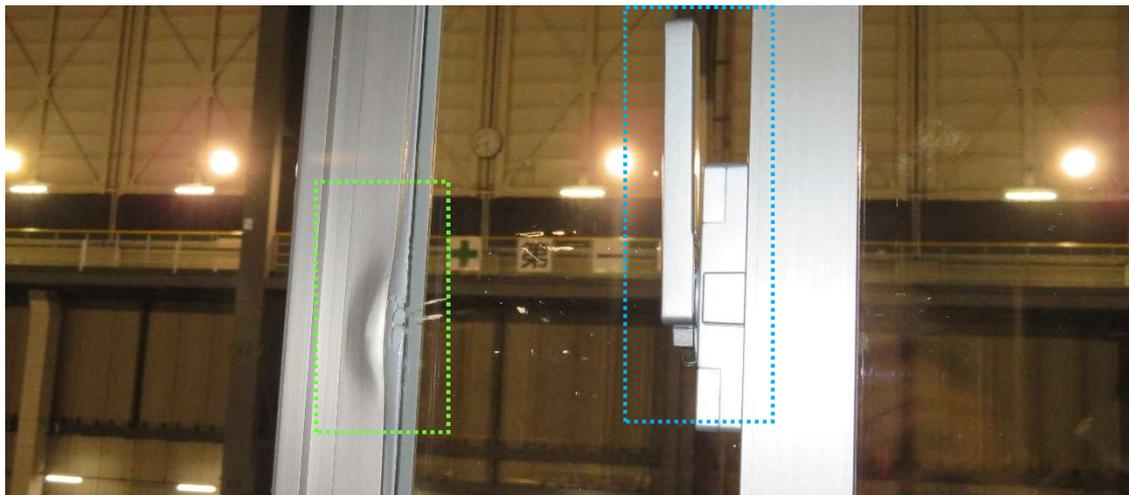
写真 5-39 3階の引き違い窓のクレセント及び障子の様子（160%加振後）

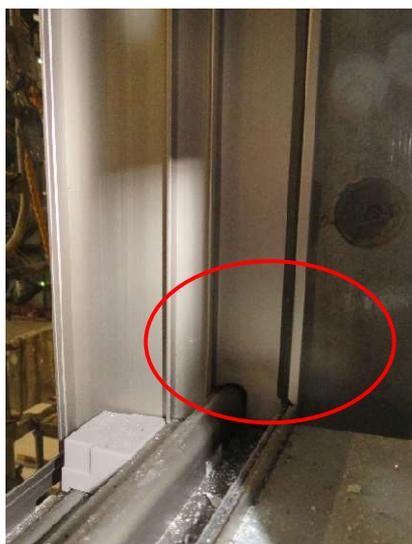
このことから、縦枠の内部の変形の原因は、障子が縦枠の下部に衝突した際の衝撃と推測される。つまり、層間変位と応答加速度の両方が原因になっていると推測される。この考察は、3階と2階で損傷の程度に差がなかったことと整合する。

写真 5-40 3階の引き違い窓の縦枠の内部
の変形（160%加振後）

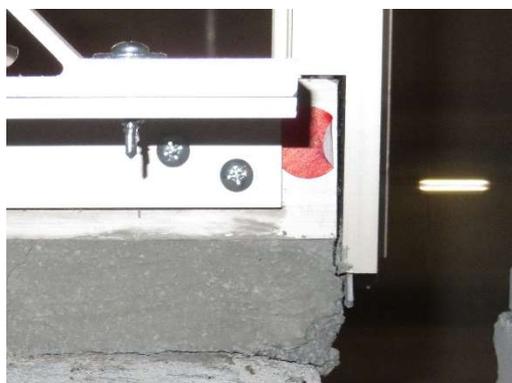
上記で説明したように、障子が、窓枠が平行四辺形状に変形した瞬間に縦枠の下部と衝突していた。この時の衝撃で、下枠と縦枠を接合していたビスが抜けたことで、そのまま隙間が残留したと推測される。つまり、層間変位と応答加速度の両方が原因になっていると推測される。この考察は、3 階と 2 階で損傷の程度に差がなかったことと整合する。

写真 5-42 3 階の引き違い窓の下枠と縦枠との接合部の隙間（160%加振後）

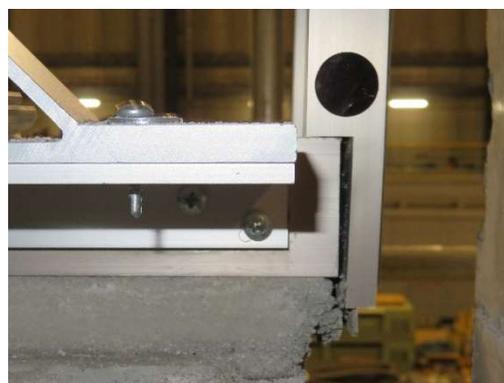
写真 5-43 2 階の引き違い窓の下枠と縦枠との接合部の隙間（160%加振後）

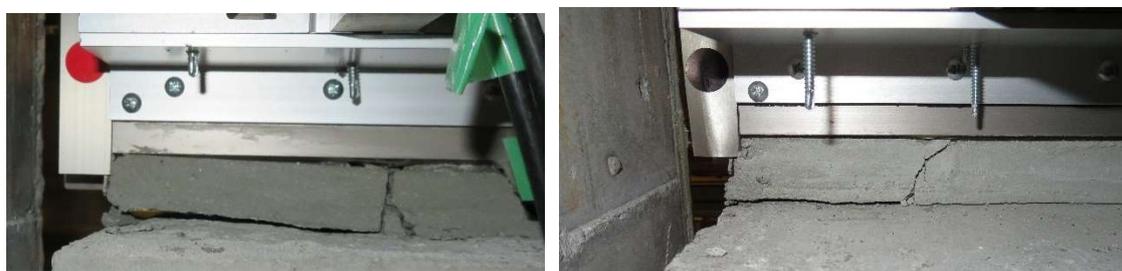
3階のひび割れがより顕著であったことと、一部のひび割れは150%（1回目）加振後と160%加振後で変化がなかったことから、モルタルのひび割れの原因は、主に応答加速度であることが推測される。発生メカニズムとしては、FIX窓のガラスや引き違い窓の障子が、スウェイやスライドにより縦枠に衝突した際に、その衝撃力がサッシを通じて、下枠と垂壁や腰壁とを接続するアンカーに伝わり、アンカーが変位したことでモルタルのひび割れが発生したということが推測される。**図 5-17**に、モルタルのひび割れの発生メカニズムのイメージを示す。アンカーは下枠の端部から10cm程度ずれた位置にあるため、この推測は、モルタルのひび割れが窓の角部に集中して発生していたことと整合する。

写真 5-44 FIX窓の縦枠の直下のモルタルのひび割れ（160%加振後）；(a) 3階, (b) 2階

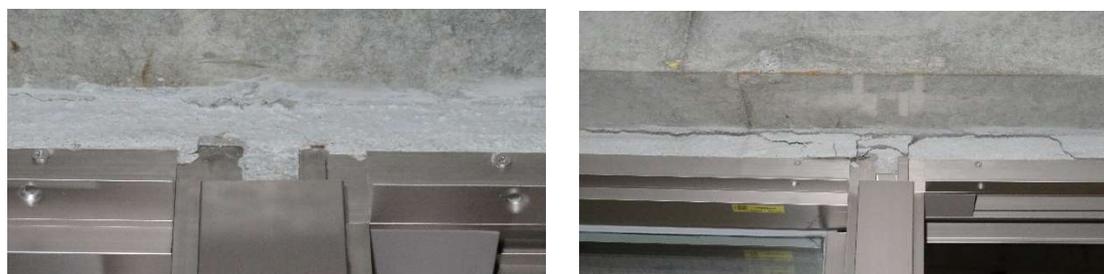
写真 5-45 3階のFIX窓の方立の直上のモルタルのひび割れ；(a) 150%（1回目）加振後、(b) 160%加振後

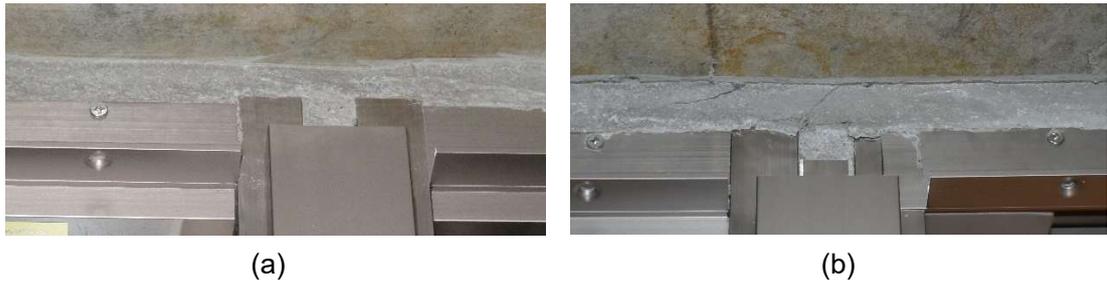
写真 5-46 2階のFIX窓の方立の直上のモルタルのひび割れ; (a) 150% (1回目) 加振後, (b) 160%加振後

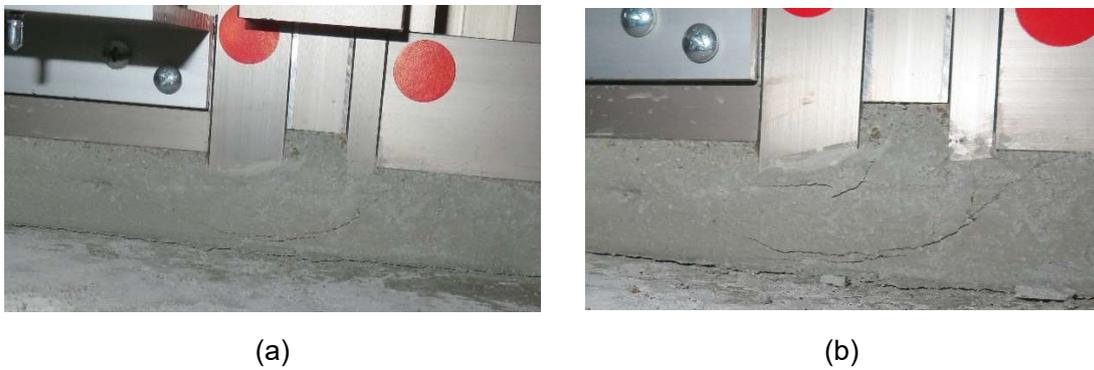
写真 5-47 3階のFIX窓の方立の直下のモルタルのひび割れ; (a) 150% (1回目) 加振後, (b) 160%加振後

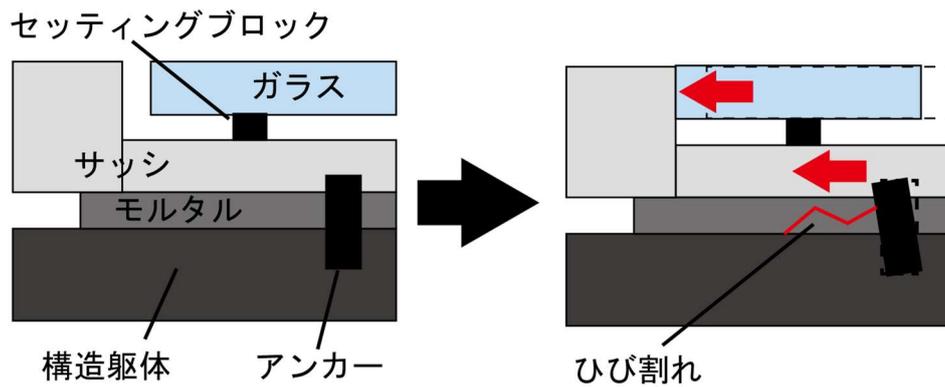
図 5-17 モルタルのひび割れの発生メカニズムのイメージ
