茅葺きの補修を自らの手で行い、 地域システムとしての再生をめざす

実践研究テーマ：空家茅葺民家の地域資源化に向けたアクションリサーチ

空家茅葺民家の地域資源化のに向けた アクションリサーチ

—新川田籠地区での「内ヶ原の家」プロジェクト—

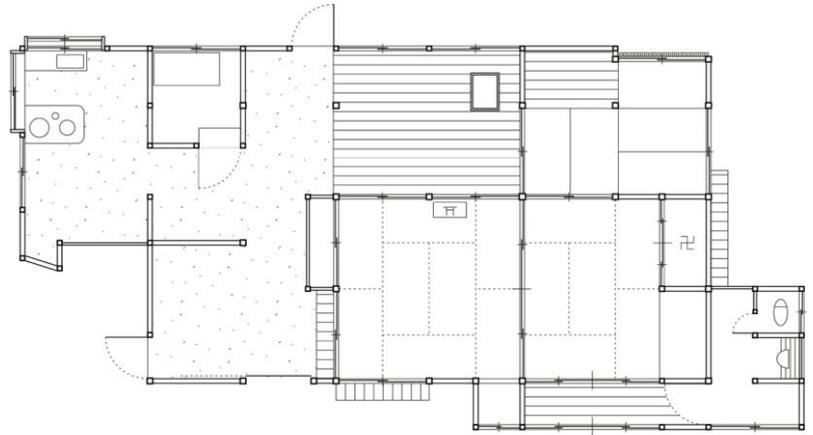
図2-1 <内ヶ原の家> 平面図

対象とする建物は、建設が江戸期とされる茅葺き民家で、40年ほど前に空家となったが、その後も市内に住む子孫家族により維持管理され、茅葺き屋根に関して2002年に葺き替えが行われている(図2-1,2-2) 。その際に寄棟の4面のうち3面が葺き替えられたが、東側1面はそのまま手が加えられなかった。そのため、東面がかなり痛んだ状態となっており、今回はその部分を対象に自力による修復を試みることにした。

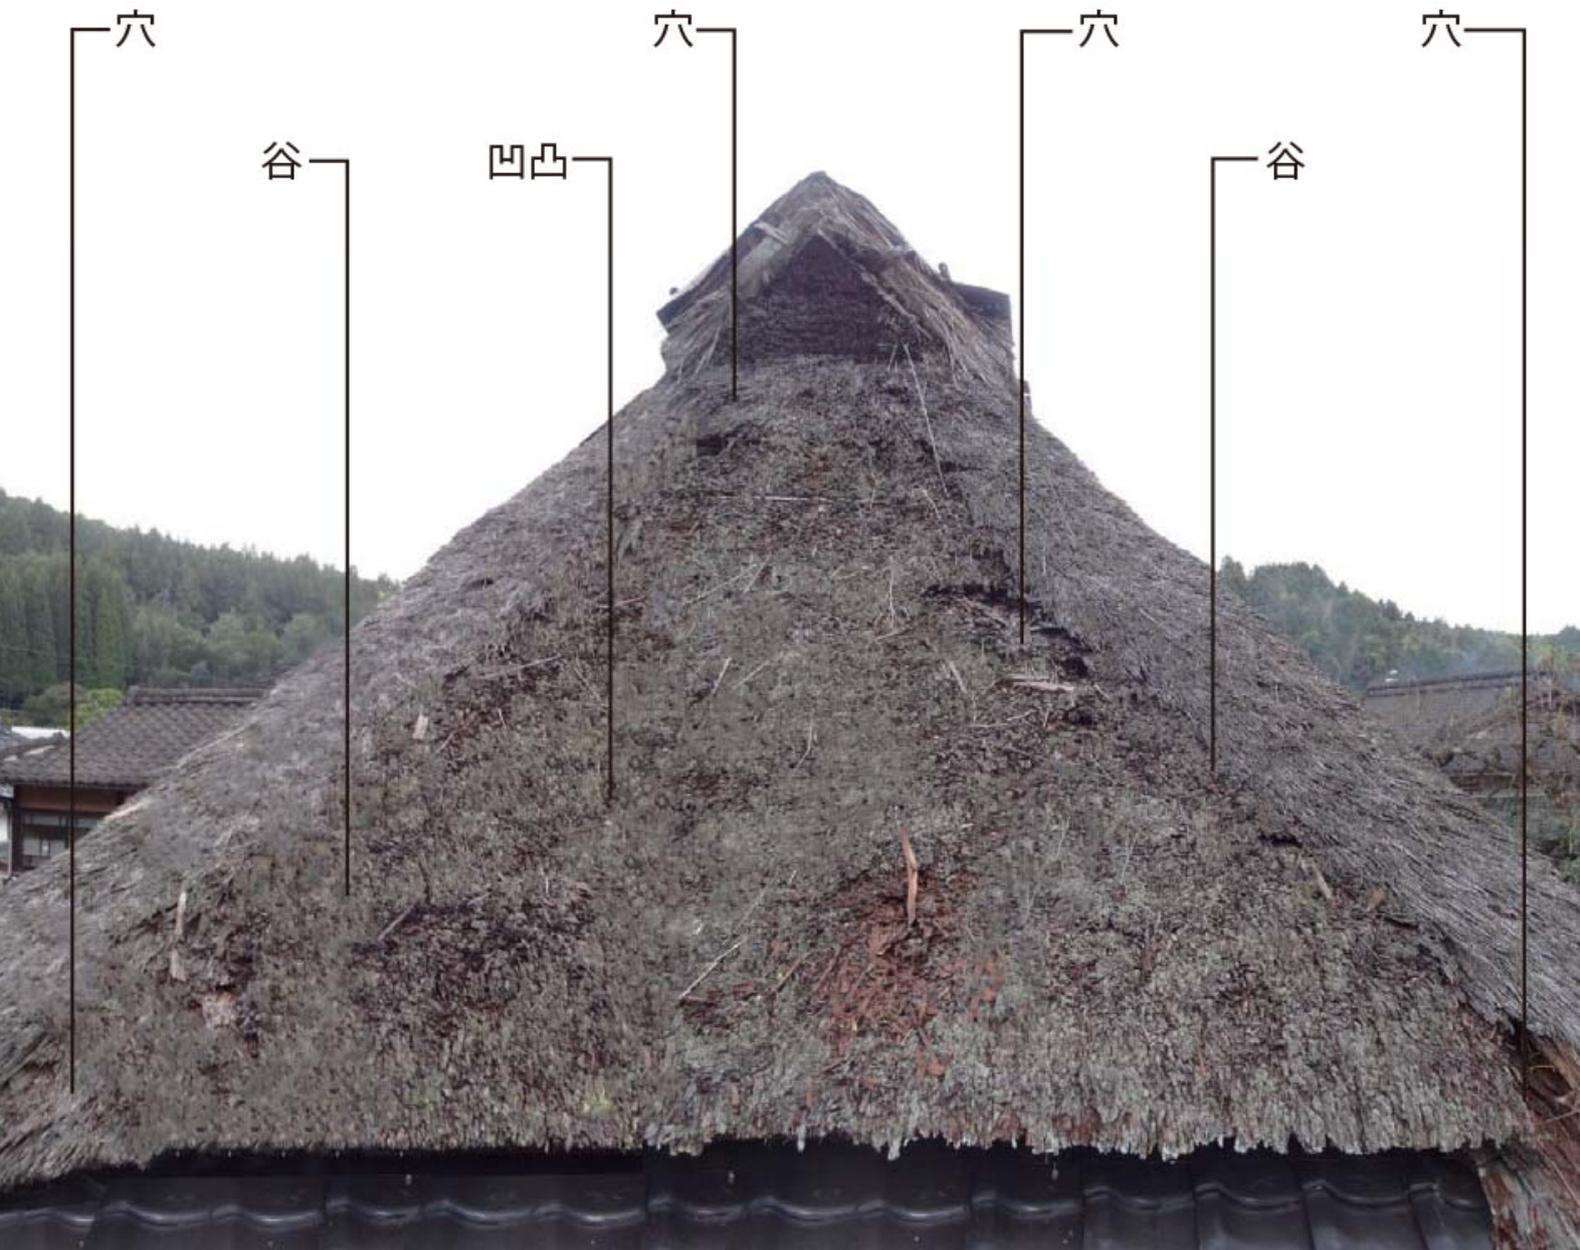
図3-1 修理前の東側妻面

次に、足場を組んだ段階で、この東面の素材が茅ではなく杉皮であることが判明した。林業が盛んだった当該地区では、昭和期を中心に杉皮葺きによる屋根面補強が普及している。茅にくらべ杉皮は耐久性に優れ、50年ほどの寿命がある。この民家も、当初は茅葺きだったものが、昭和期に全体が杉皮葺きとなったと考えられる。それが2002年の葺き替えによって3面が茅葺きとなり、東側が古い杉皮葺きのまま残されていたのである。

その杉皮が老朽化して脆い状態となっており、表面が凹み、部分的に「木コ竹」(茅を押さえつけて止める竹材)が露出していた(図3-1,3-2)。今回の補修では、傷みのひどい部分を補強し、薄くなった屋根材を充填し屋根厚を増やすことにした。

工法は、素材に茅と杉皮を併用し、破損状況によって使う素材を選択する。屋根の厚みの確保には、杉皮の充填と「トラ葺き差し茅」を行う。「トラ葺き」は茅と杉皮を交互に層状に葺くもので、今回は差し茅を列状に行うことでトラ葺きの仕上がりとする。参加型ワークショップではこの「トラ葺き差し茅」の作業を行う。

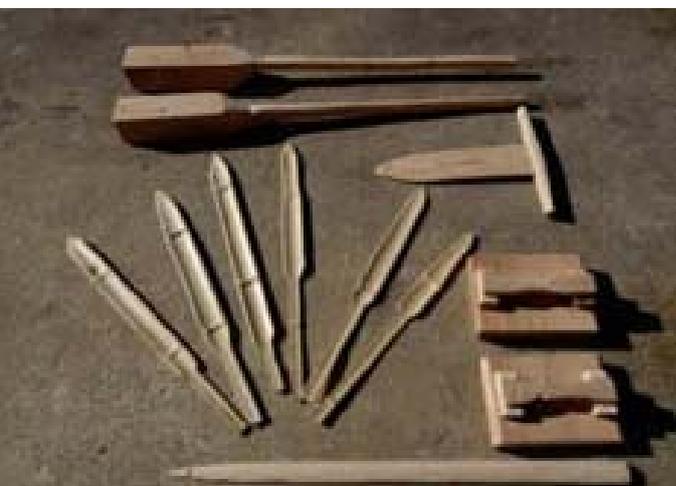
図3-4 自作した茅葺道具

それらのうち、今回はホメイタ・ナガエ・サジ・コジアケの4種類の道具を作ることにした(図3-4)。ホメイタとナガエは茅を叩いて均し形を整える道具で、ホメイタは平面、ナガエは主に軒先に用いられる。材料には、ホームセンターで杉材を購入して使った。ホメイタは、2枚の板材を貼り合わせ、電動丸鋸で表面に凹凸をつけ、角材を削って作った

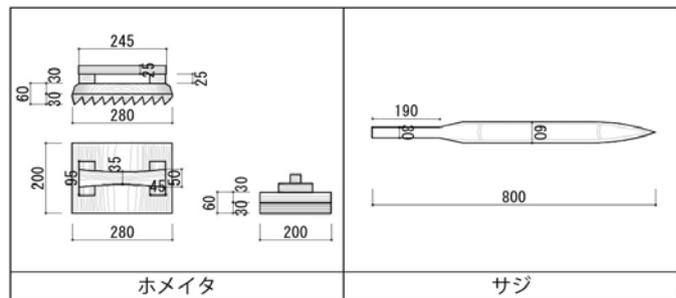
図3-5 製作用図面

取っ手をビスとボンドで接合した(図3-5,3-6)。ナガエは、1本の角材を削り出して作った。サジは、孟宗竹を半分に割り、形を整え、ディスクグラインダーで先端を薄く削って作成した(図3-5,3-7)。コジアケは、板材を削って作り、それに角材の取っ手をつけた注4)。

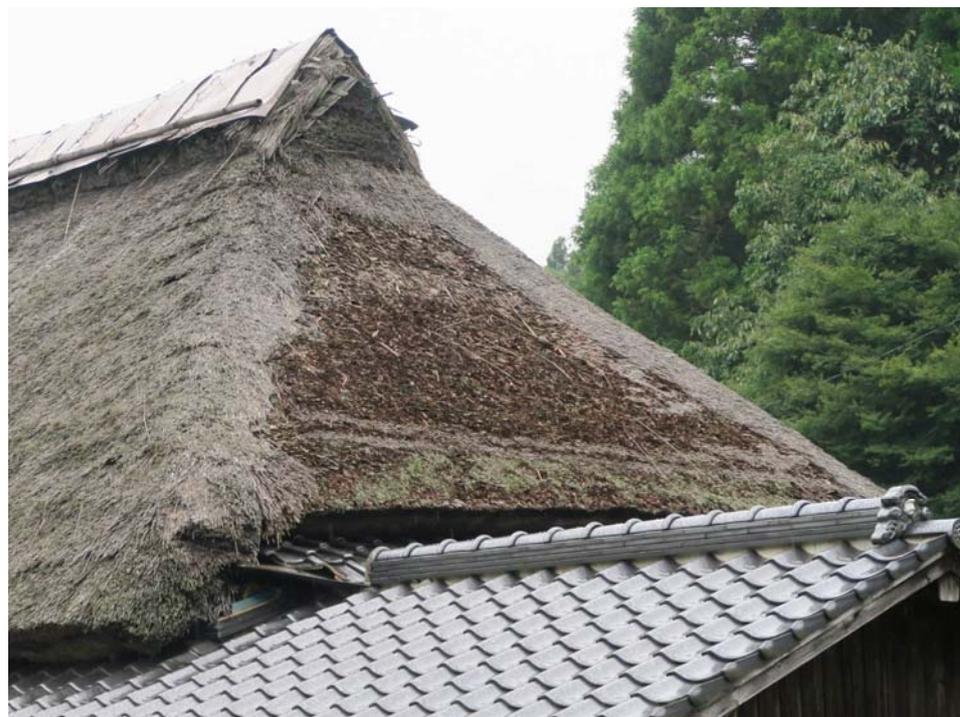
図6-1 工事完了時の東側妻面

一方で、未経験者でも指導を受ければ一定の技術の習得が可能であり、実際の工事において戦力になりうることもわかった。素人が中心になって補修施工された屋根は、9ヶ月を過ぎた現段階でも、比較的良好的な状態を保っている。ちなみに、専門技術者に現地指導を受けた時間は、合計で4.5時間であった。

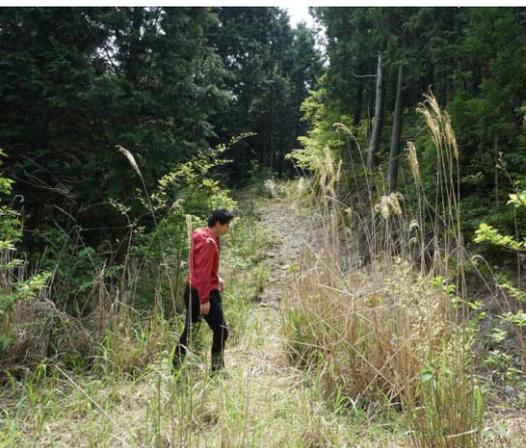
図5-1 2mほどのススキの群生地

茅場探し（2018年4月～5月）：地域関係者に茅場についてヒアリングを行なった後、それにもとづいて新川田籠地区内の茅の生息地を探してまわった。すると、棚田の耕作放棄地山間部の道沿いに所々ススキが確認された。さらに、山側のスーパー林道を入った先に数力所、ススキの群生地を発見した。それらは2～3mの高さがあり、屋根材として使用できる可能性が高い（図5-1）。ただ、各集落からのアクセスが悪く、管理もされていない状況で、茅場としての条件はあまり良くない。

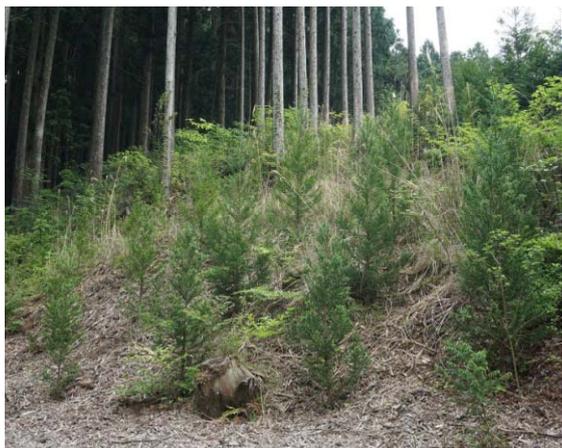
図5-2 杉の幼木とススキ

また、杉の幼木と混じってススキが生えている場所もあり、植物遷移の状況が視覚的に確認された（図5-2）。ただし、それらは丈が低く屋根材には適さない。

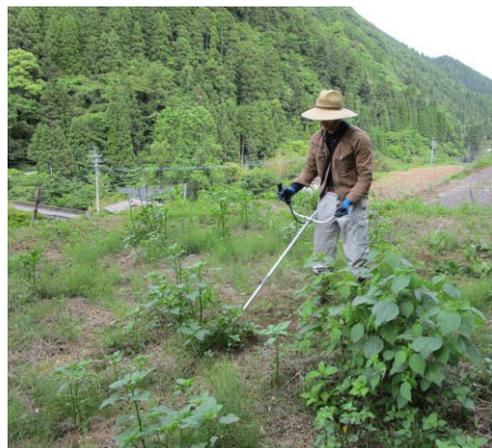
図5-3 敷地での草刈り作業

5月後半に、敷地の草刈りを行なった（図5-3）。その周辺の雑草が生い茂った部分も合わせて刈り、景観を回復させた。その際、自生しているススキも確認されたが、疎らに生えている状況で、茎も伸びておらず、使えるようなものではなかった。
