論文題目 地震による内外装壁の損傷の評価に関する実大実験を通じた研究

氏名 八木 尚太郎

博士論文

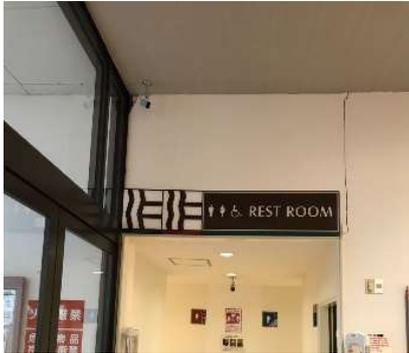
本研究で行った地震被害調査では、**写真 2-1** や**写真 2-2** に示す開口部角からのボードのひび割れや、**写真 2-3** や**写真 2-4** に示す階段室のボードのひび割れが観察された。

写真 2-1 開口部角からのボードのひび割れの例 (2021年の福島県沖を震源とする地震、商業施設)

2章の**写真 2-1**や**写真 2-2**で示した開口部の角部からのひび割れは、実験①と実験③でも観察された。また、**写真 2-3**や**写真 2-4**で示したボードの面外方向への傾斜も、実験①と実験③でも観察された。**写真 2-5**や**写真 2-6**で示した間仕切り壁が倒れこむ損傷は、加力実験では観察されなかった。ただし、この損傷を発生させた原因として、実験③で観察された、上部のランナーとRC梁を接合する打ち込みピンの抜けがあった可能性がある。その上で、壁の面外方向の慣性力により、壁が倒れこんだ可能性が考えられる。この解明は今後の課題である。

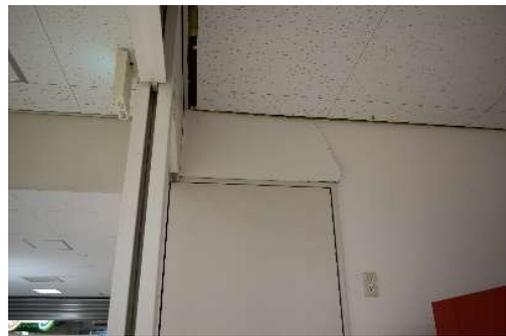
写真 2-2 開口部角からのボードのひび割れの例 (2021年の福島県沖を震源とする地震、商業施設)

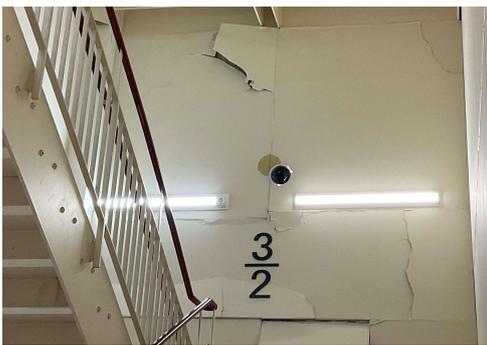
写真 2-3 階段室のボードのひび割れの例 (2022年の福島県沖を震源とする地震、商業施設)

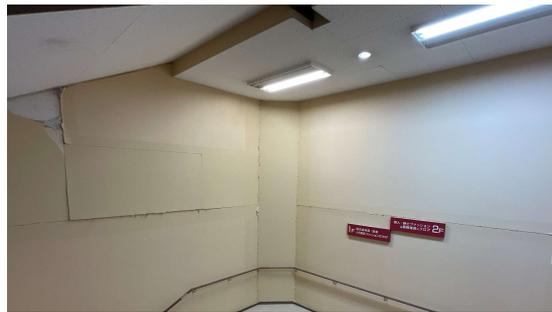
写真 2-4 階段室のボードのひび割れの例 (2022年の福島県沖を震源とする地震、商業施設)

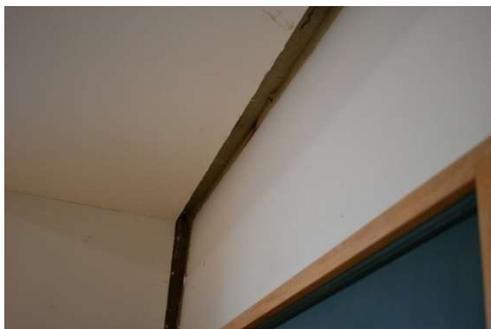
また、**写真 2-5** に示す、間仕切り壁が倒れかかる損傷も観察された。**写真 2-6** は、同じ壁を反対側から見た様子である。この教室は使用停止になっていた。

写真 2-5 倒れかかった間仕切り壁の例 (2021年の福島県沖を震源とする地震、学校施設)

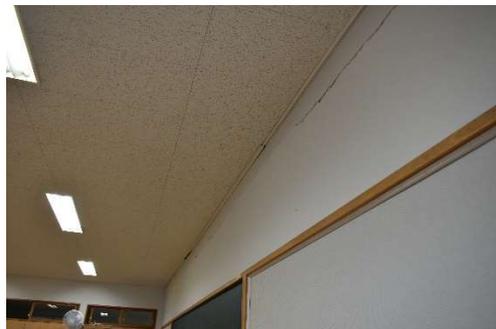
写真 2-6 倒れかかった間仕切り壁の例 (2021年の福島県沖を震源とする地震、学校施設)

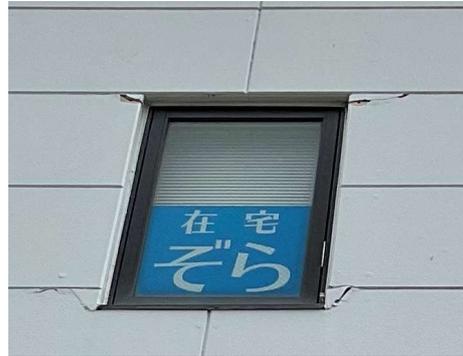
本研究で行った地震被害調査では、**写真 2-7**や**写真 2-8**に示す ALC パネルの角部のひび割れや、**写真 2-9**や**写真 2-10**に示す ALC パネルの脱落が観察された。ALC パネルが脱落した外壁では、直下にあたる地上部分は立入禁止になっていた。

写真 2-8 ALC パネルの角部のひび割れの例（2022年の福島県沖を震源とする地震、商業施設）

写真 2-7や**写真 2-8**で示したALCパネルの角部からのひび割れは、実験②でも観察された。**写真 2-9**や**写真 2-10**で示したALCパネルの脱落は、加力実験では観察されなかった。ただし、この損傷を発生させた原因として、実験②で観察された、ボルト周辺のALCパネルのひび割れがあった可能性がある。その上で、壁の面外方向の慣性力により、ALCパネルが脱落した可能性が考えられる。この解明は今後の課題である。

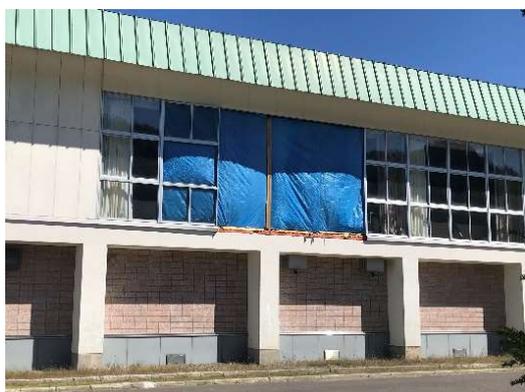
行った現地調査では、**写真 2-11** や**写真 2-12** に示す窓の脱落やガラスのひび割れといった損傷が観察された。こうした損傷が観察された体育館や教室は使用停止となっていた。

写真 2-11 窓の脱落の例（2018年の北海道胆振東部地震、学校施設）

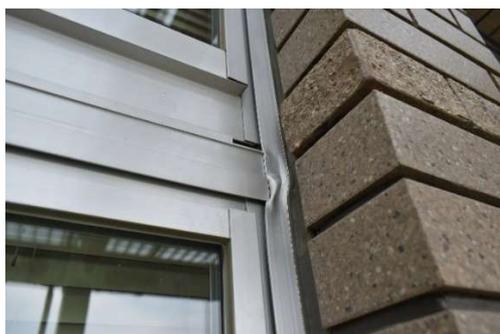
また、一部の建物では、関係者に許可をもらい、至近距離や内部から観察することもできた。**写真 2-13** や**写真 2-14** に示す枠の変形が観察された。その他、**写真 2-15** に示す溶接が破断し面外に変位した窓や、**写真 2-16** に示すシーリング材の切れが観察された。

写真 2-13 窓の枠の変形の例（2021年の福島県沖を震源とする地震、学校施設）

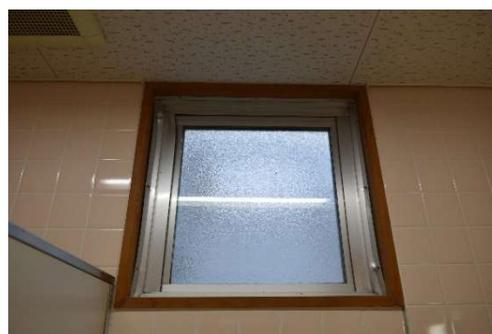
写真 2-14 窓の枠の変形の例（2021年の福島県沖を震源とする地震、学校施設）

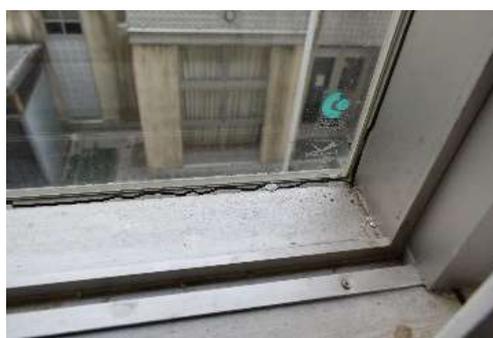
写真 2-16 シーリング材の切れの例（2021年の福島県沖を震源とする地震、施設）

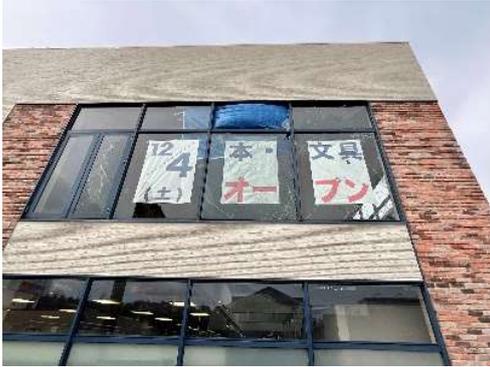
更に、商業施設においても、**写真 2-17** や**写真 2-18** に示すガラスのひび割れが観察された。いずれも、ガラスのひび割れが発生したフロアは休業していた。

写真 2-17 ガラスのひび割れの例（2022年の福島県沖を震源とする地震、商業施設）

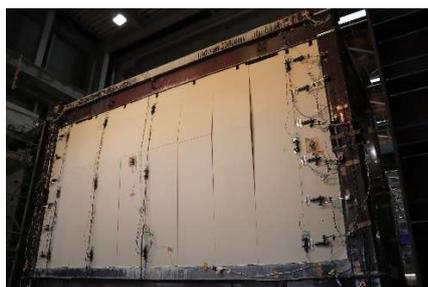
仕上げ側では、上張りボードの面外方向の変位が増大した。定規で測ったところ、最大70mm程度であった。写真 5-1 には、この時の壁 A の外観を示す。その後、除荷時に、面外方向へ変位していた上張りボードが脱落した(表 5-1 中(15))。下地側では、下張りボードのひび割れ(表 5-1 中(16))が観察された。

写真 5-1 セット 9 の層間変形角 $1/33\text{rad}$ の時の
無開口の平坦な壁（壁 A）の仕上げ側の様子

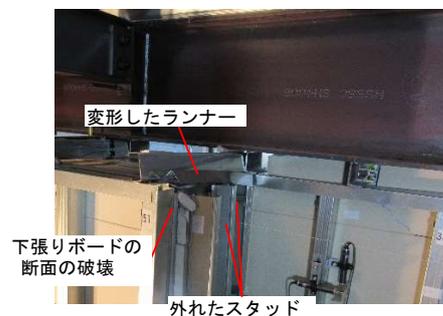
次に、層間変形角 $1/50\text{rad}$ までの負方向への加力時の挙動について考察した結果を説明する。図 5-3 に、壁 D の周辺の負方向への加力時の挙動のイメージを示す。壁 E は壁 D から負方向への加力を受けるが、壁 D と壁 E の交点は鉄骨梁の直下にないため、鉛直上向きの移動に対する拘束が先行ピースの曲げ抵抗のみで弱く、壁 F の下端を支点に壁 E の端部が浮き上がり、面内回転をする。このとき、図 5-3 に向かい合う赤色の矢印で示すように、壁 D と壁 E が接触している箇所に応力が集中したと推測される。壁 D 上部の下張りボードの断面のひび割れや破壊（表 5-4 中(33)(44)）、壁 D 上部のランナーの開き（とこれに伴うスタッドの外れ）（表 5-4 中(40)(44)）の原因は、この応力だと推測される。

を伝えきれなくなり、壁Eが面内回転しなくなる点で異なる。写真 5-2 に、層間変形角 1/33（負方向）時の壁Dの下地側の上部の様子を示す。

写真 5-2 層間変形角 1/33（負方向）時の壁 D の下地側の上部の様子

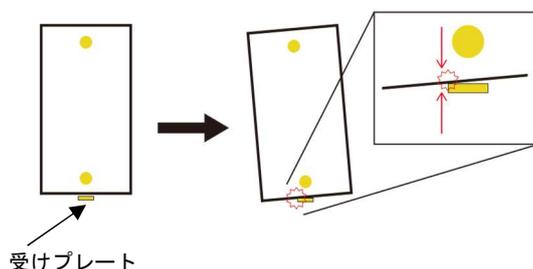
ALC パネルの受けプレート付近で観察されたひび割れ（表 5-5 中(2)(3)）の原因は、ALC パネルがロックした際に、ALC パネルの底面と受けプレートが接触したと推測される。図 5-4 に、ALC パネルの底面と受けプレートの接触のイメージを示す。

図 5-4 ALC パネルの底面と受けプレートの接触のイメージ

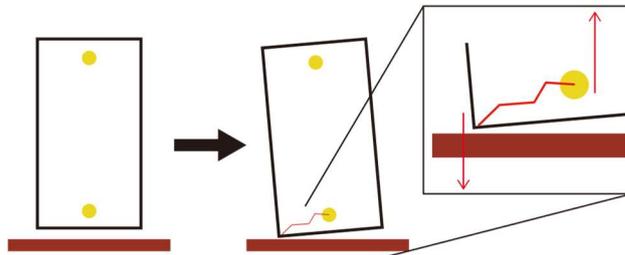
ALC パネルの表面において、頂部に観察されたひび割れ（表 5-6 中(7)(13)）、及びボルトが位置する箇所を起点とするひび割れ（表 5-6 中(10)(18)）の原因は、ALC パネルがロックし、開口補強鋼材と接触した結果、ALC パネルとボルトの間に発生した応力と推測さ

れる。図 5-6 に、ALC パネルのボルトが位置する付近に観察されたひび割れ及びボルトが位置する箇所を起点とするひび割れの発生メカニズムのイメージを示す。

図 5-6 ALC パネルの角部に観察されたひび割れの発生メカニズムのイメージ

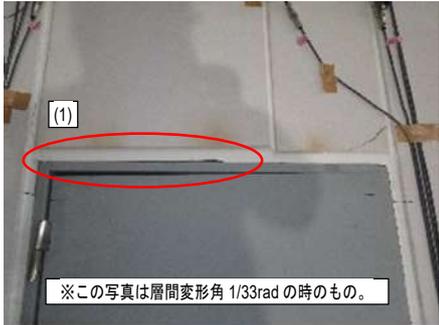
仕上げ側 ・シーリング材の切れ(1)

下地側 ・モルタルのひび割れ(2)	
Set 6 $\theta_{max}=1/100$

仕上げ側では、三方枠と ALC パネルの間のシーリング材の切れ (表 5-7 中(1)) が観察された。下地側では、三方枠と開口補強鋼材の間のモルタルにひび割れ (表 5-7 中(2)) が観察された。

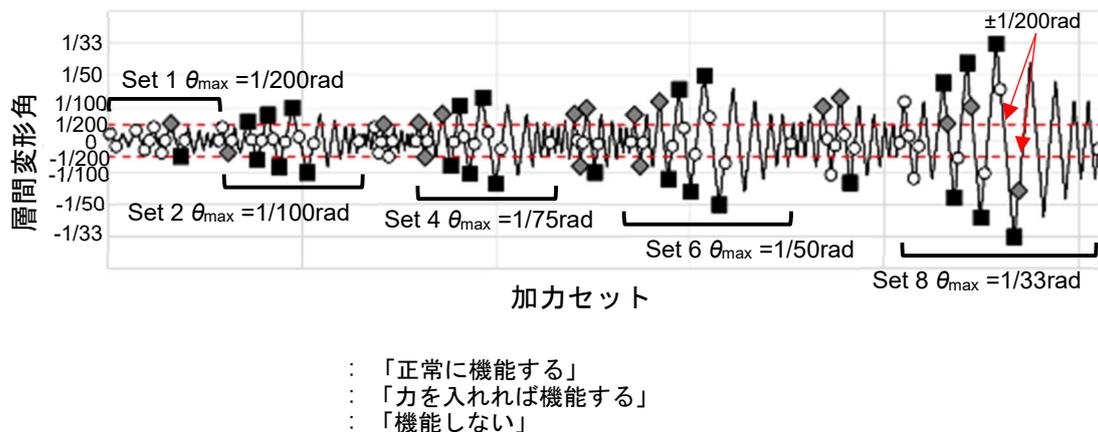
図 5-8 に層間変位に対するドアの開閉機能の低下を評価した結果を示す。層間変形角 $+1/200\text{rad}$ の時に初めて「力を入れれば機能する」と評価され、層間変形角 $-1/200\text{rad}$ 初めての「機能しない」と評価された。実験②を通じて、層間変形角 $\pm 1/200\text{rad}$ 以内の範囲では、「正常に機能する」と評価され、層間変形角 $\pm 1/200\text{rad}$ を超える範囲では、「力を入れれば機能する」もしくは「機能しない」と評価される場合が多い結果となった。すなわち、層間変形角 $\pm 1/200\text{rad}$ がドアの開閉機能を考える上では重要な指標となっていると言える。

実際の地震の際に開閉機能が重要となるのは、揺れが収まった後の避難時である。つまり、実験でいうところの除荷時に開閉機能が機能することが求められる。実験②では、除荷時も層間変形角 $\pm 1/200\text{rad}$ が境界となっており、層間変形角 $-1/33\text{rad}$ 経験後の除荷時に初めて「力を入れれば機能する」と評価される結果となった。

また、総じて、同じ層間変形角の量でも、負方向に加力した時の方が、開閉機能は低く評価される傾向にあった。

図 5-8 ドアの開閉機能の評価結果

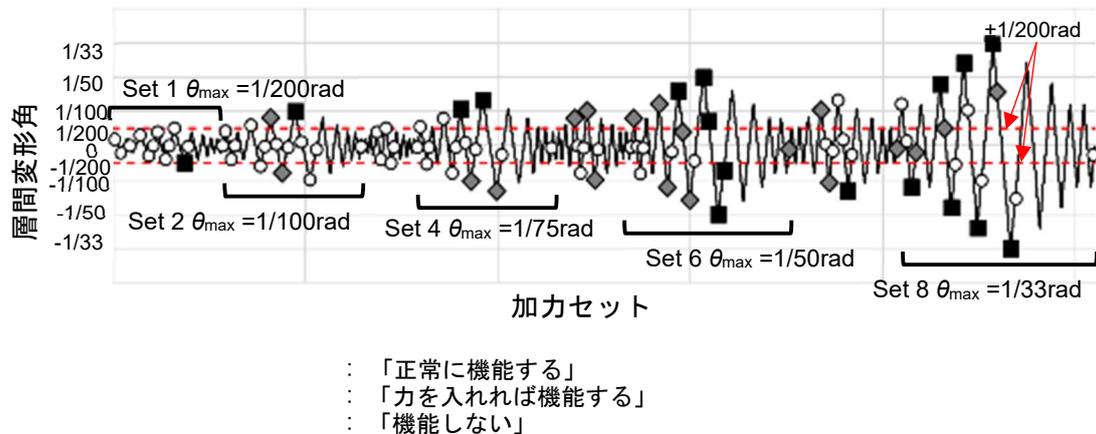
図 5-10 に層間変位に対する窓の開閉機能の低下を評価した結果を示す。層間変形角 $-1/200$ の時に初めて「力を入れれば機能する」と評価された。実験②を通じて、層間変形角 $\pm 1/200\text{rad}$ 以内の範囲では、「正常に機能する」と評価される場合が多く、層間変形角 $\pm 1/200\text{rad}$ を超える範囲では、「力を入れれば機能する」もしくは「機能しない」と評価される場合が多い結果となった。すなわち、ドアと同じく、層間変形角 $\pm 1/200\text{rad}$ がドアの開閉機能を考える上では重要な指標となっていると言える。ただし、セット6以降は、層間変形角 $\pm 1/200\text{rad}$ 以内の範囲でも、「力を入れれば機能する」と評価される場合があった。

実際の地震の際に開閉機能が重要となるのは、揺れが収まった後の避難時である。つまり、実験でいうところの除荷時に開閉機能が機能することが求められる。実験②では、除荷時も、セット6までは層間変形角 $\pm 1/200\text{rad}$ が境界となっており、層間変形角 $-1/50\text{rad}$ 経験後の除荷時に初めて「機能しない」と評価される結果となった。

図 5-10 窓の開閉機能の評価結果

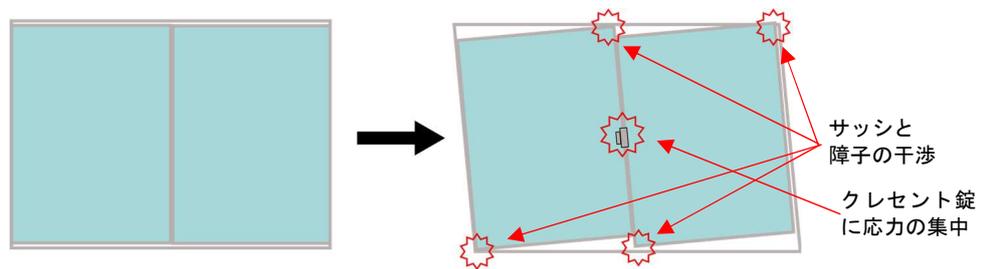
開閉機能の低下としては、主に解錠、障子のスライドのいずれかの機能の低下であった。**1.1.8.節**で示したように、せん断変形するサッシに対して、障子は構面内方向に回転する。この回転により、サッシと障子とが干渉すると、障子のスライドに支障をきたす。また、この回転により、クレセント錠部分に応力が集中すると、解錠に支障をきたす。すなわち、開閉機能の低下の原因は、せん断変形するサッシ及び、これに伴う障子の面内方向の回転と推測される。**図 5-11**に、ドアの開閉機能の低下の発生メカニズムのイメージを示す。ただし、実験②では、解錠、サッシのスライドの機能のそれぞれを正確に分離して記録していなかったため、これ以上の分析はできなかった。

図 5-11 ドアの開閉機能の低下の発生メカニズムのイメージ

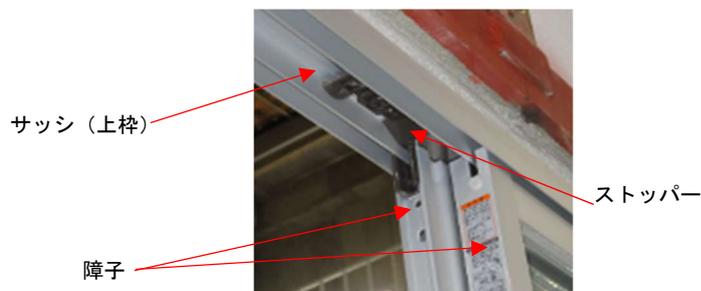
また、サッシの内部には、障子の構面外方向への脱落防止を目的として、“ストッパー”と呼ばれる部材が設置されている。**写真 5-3**に、ストッパーの外観をしめす。障子のスライドの機能の低下には、このストッパーの位置が大きく関係することが見て取れた。例えば、ストッパーが中央にある時は、層間変形角 $1/200\text{rad}$ で「機能しない」と評価された一方で、ストッパーがサッシの端に移動した時は、層間変形角 $1/75\text{rad}$ で「正常に機能する」と評価された場合があった。なお、ストッパーが移動した原因は、開閉機能の確認の際に、力をかけて強制的に障子をスライドさせたことと推測される。この時、障子と一緒にストッパーも移動し、これを繰り返した結果、ストッパーが端に移動したり、中央に戻ったりを繰り返したと考えられる。

写真 5-3 “ストッパー”の外観

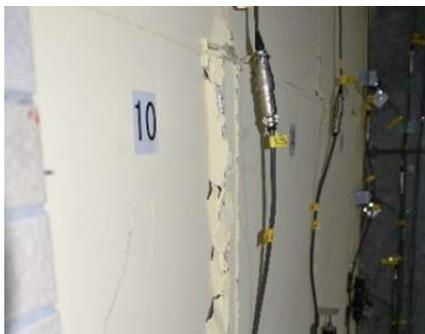
仕上げ側では、中央部の上張りボードの面外方向への傾斜（表 5-9 中(8)）が観察された。下地側では、下張りボードのひび割れ（表 5-9 中(9)）のほか、下張りボードのしわ（表 5-9 中(10)）や、目地周辺でのビス穴の拡大（表 5-9 中(11)）が観察された。写真 5-5 と写真 5-6 に上張りボードの面外方向への傾斜の様子を示す。

写真 5-5 上張りボードの面外方向への傾斜（表 5-9 中(8)）（セット 6 の層間変形角-1/67rad 時）

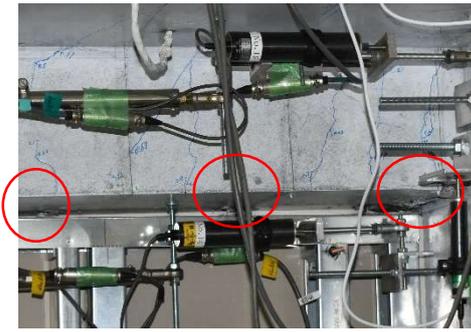
下地側で、上部のランナーと RC 梁とを接合する打ち込みピンの抜け（表 5-9 中(12)）が観察された。打ち込みピンの周囲は抉られるように削られていることが観察された。写真 5-7 に打ち込みピンの抜けの様子を示す。また、RC 壁側で、振れ止めの変形（表 5-9 中(13)）が観察された。写真 5-8 に振れ止めの変形の様子を示す。

写真 5-7 打ち込みピンの抜け (表 5-9 中(12)) (セット 7 の層間変形角 1/50rad 時)

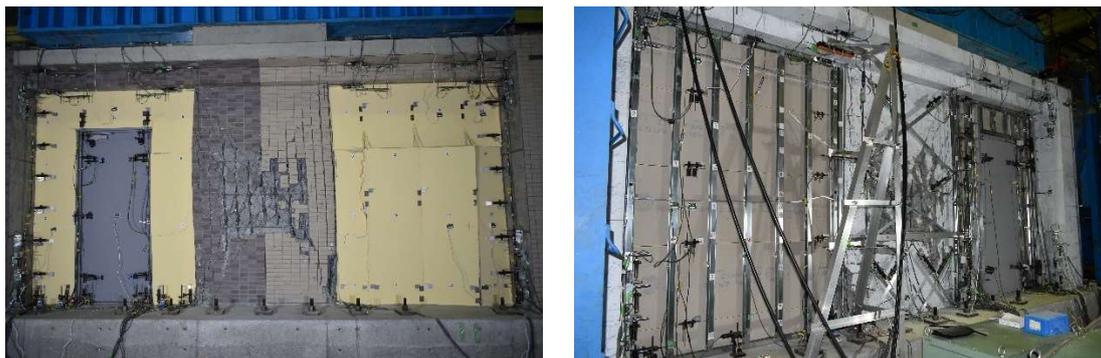
ここで、写真 5-10 に、セット9 終了時の試験体の様子を示す。写真 5-10 から、RC 架構の中央にある RC 壁が、高さ中央部分に面内方向に膨らむような変形が残留していることが見て取れる。振れ止めの変形（表 5-9 中(13)）や、下張りボードの面外方向への傾斜（表 5-9 中(14)）の原因は、その発生箇所から考えて、この RC 壁の変形した部分との接触と推測される。

写真 5-10 セット9 終了時の試験体の様子; (a) 仕上げ側の様子, (b) 下地側の様子

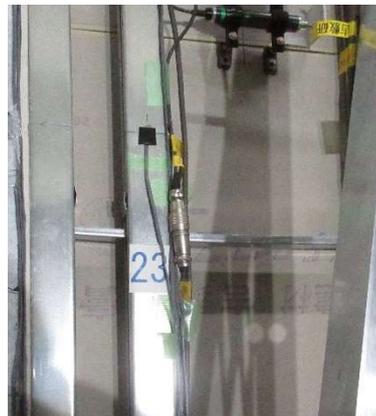
仕上げ側では、上張りボードの面外方向への傾斜 (表 5-10 中(27)) が観察された。写真 5-15 に上張りボードの面外方向への傾斜の様子を示す。下地側では、RC 壁側で、振れ止めの変形 (表 5-10 中(28)) が観察された。写真 5-16 に振れ止めの変形の様子を示す。

写真 5-16 振れ止めの変形 (表 5-10 中(28)) (セット 8 の層間変形角 $1/40rad$ 時)

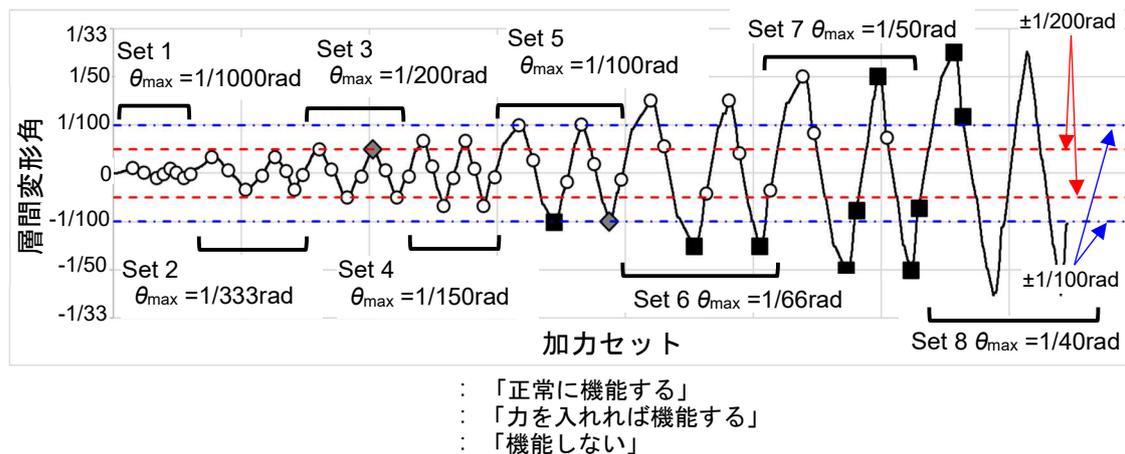
図 5-12 に、解錠機能の評価した結果を示す。層間変形角 $+1/200\text{rad}$ の時に初めて「力を入れれば機能する」と評価され、層間変形角 -100rad の時に初めて「機能しない」と評価された。実験③を通じて、層間変形角 $-1/200\text{rad}$ から $1/100\text{rad}$ の範囲では、「正常に機能する」と評価される場合が多く、この範囲を超えると、「機能しない」と評価される場合が多い結果となった。特に負方向の加力時に機能の低下が確認された。除荷時も、層間変形角 $-1/200\text{rad}$ から $1/100\text{rad}$ が境界となっており、層間変形角 $-1/50\text{rad}$ 経験後の除荷時に初めて「機能しない」と評価される結果となった。

図 5-12 解錠機能の評価結果

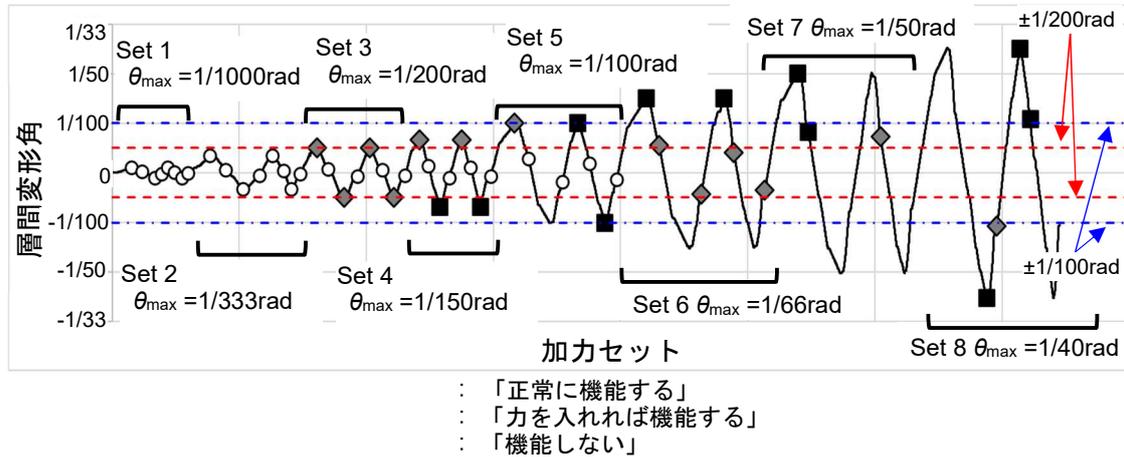
図 5-13 に、開扉機能の評価した結果を示す。層間変形角 $+1/200\text{rad}$ の時に初めて「力を入れれば機能する」と評価され、層間変形角 $-1/150\text{rad}$ 初めて「機能しない」と評価された。実験②を通じて、層間変形角 $\pm 1/200\text{rad}$ 以内の範囲では、「正常に機能する」と評価され、

層間変形角 $\pm 1/200\text{rad}$ を超える範囲では、「力を入れれば機能する」もしくは「機能しない」と評価される場合が多い結果となった。除荷時も、層間変形角 $\pm 1/200\text{rad}$ が境界となっており、層間変形角 経験後の除荷時に初めて「力を入れれば機能する」と評価された。

図 5-13 開扉機能の評価結果

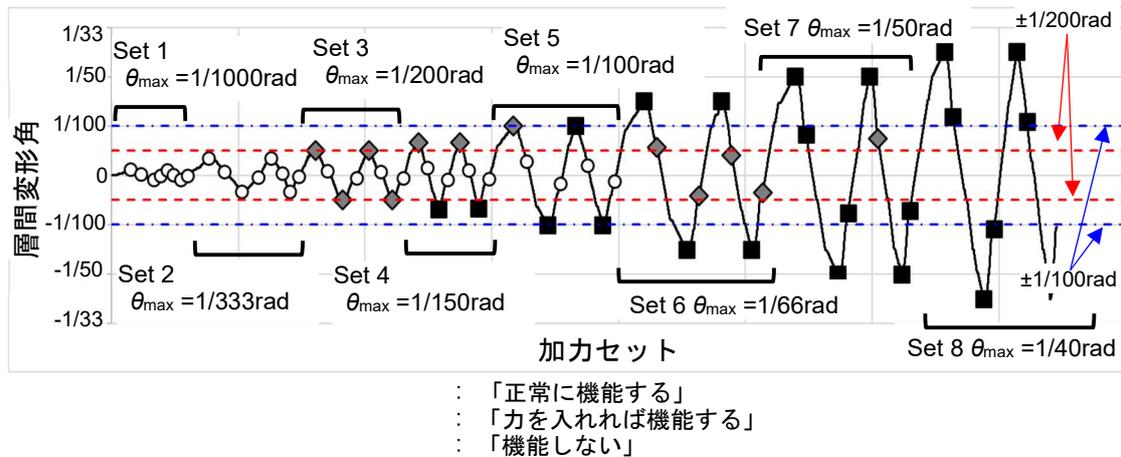
図 5-14 に解錠、レバーハンドルの回転、開扉の3つの機能の評価結果を合わせたものを示す。例えば解錠が「正常に機能する」と評価されたが、開閉が「機能しない」と評価された場合は、総合では「機能しない」という評価とし、安全側にみた総合結果とした。層間変形角 $\pm 1/200\text{rad}$ を超える範囲では、「力を入れれば機能する」もしくは「機能しない」と評価される場合が多い結果となった。すなわち、層間変形角 $\pm 1/200\text{rad}$ がドアの開閉機能を考える上では重要な指標となっていると言える。

図 5-14 ドアの開閉機能の評価結果

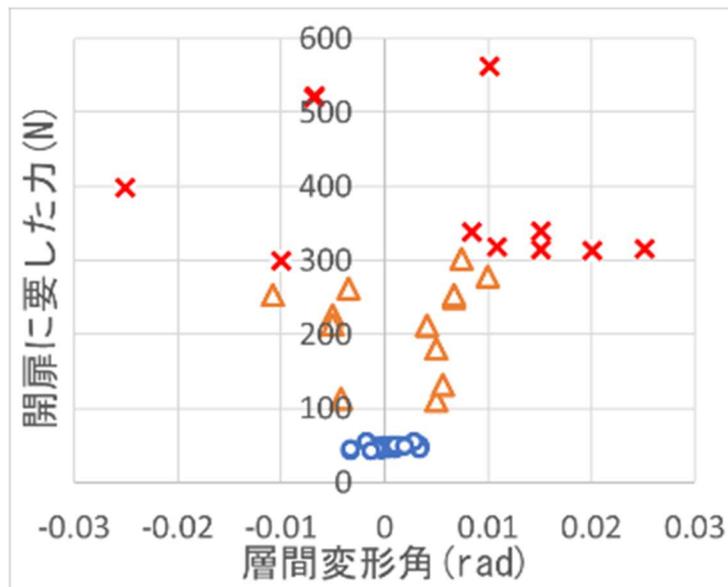
図 5-15 に、横軸に層間変形角を、縦軸にロードセルの計測値を取って、人力による評価結果を示す。正常に開扉できると評価された場合は 50N 程度であるのに対して、力を入れれば開扉できると評価された場合は 100N から 300N の間にあった。機能しないと評価された場合は 300N 以上となった。

図 5-15 開閉機能の評価結果と開扉に要した力の関係

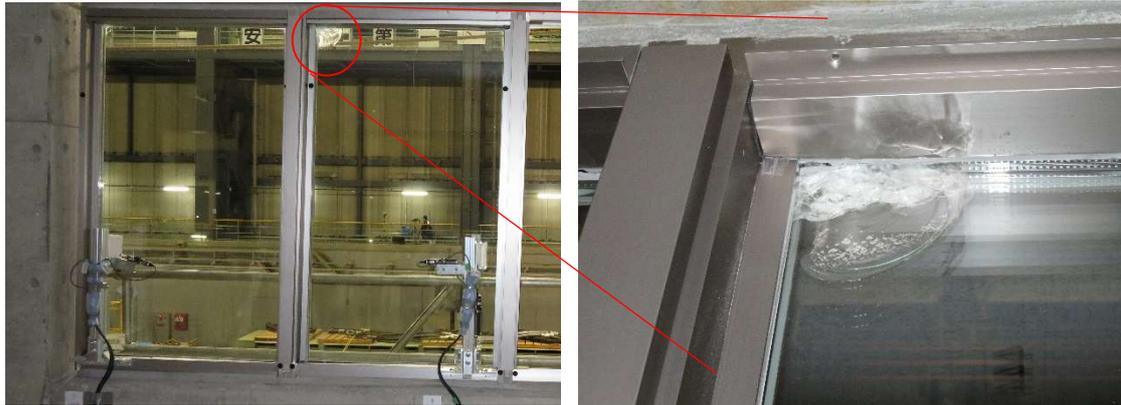
FIX 窓のガラスのひび割れは、仕上げ側（室外側）及び下地側（室内側）で、160%加振後に観察された。写真 5-18 に、下地側（室内側）から見た 3 階の様子を示す。そして、写真 5-19 に、下地側（室内側）から見た 2 階の様子を示す。3 階では、角部がつぶれるようなひび割れが発生したほか、対角線上に伸びるひび割れも発生した。これに対して、2 階では、角部がつぶれるようなひび割れのみ発生した³⁷。

³⁷ 1.7.節で紹介した式を用いて、枠の許容変形量 λ を求めると、3 階の FIX 窓は 35.8mm、2 階の FIX 窓は 65mm となり、枠の許容可能な変形角は 3 階の FIX 窓は $1/36\text{rad}$ 、2 階の FIX 窓は $1/20\text{rad}$ となる。この数値を、4.2.3.節の表 4-4 で示した層間変形角の値と比較する。垂壁と腰壁と窓が同程度の変形をしたと仮定すると、160%加振後の層間変形角は、2 階 3 階の窓ともに枠の許容可能な変形角を超えていないため、ガラスが割れたことと矛盾する。また、窓のみ変形したと仮定すると、150% (2 回目) 加振後の層間変形角は、2 階の窓の枠の許容可能な変形角を超えているため、ガラスが割れなかったことと矛盾する。これらのことから、層間変形角の大部分は窓の変形により吸収された一方で、一部は垂壁や腰壁の変形により吸収されたことが推測される。

写真 5-19 2階のFIX窓のガラスのひび割れ; (a) 160%加振後, (b) 近接写真

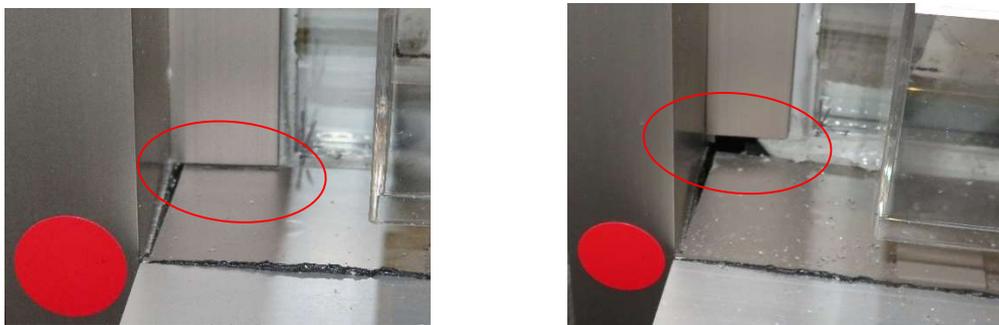
FIX窓の押縁のずれは、下地側（室内側）で、150%（1回目）加振後に観察された。また、押縁が鉛直方向にずれたことにより、3階と2階のFIX窓において、押縁と下枠との間に隙間が発生した。写真 5-20 に、下地側（室内側）から見た3階の様子を示す。そして、写真 5-21 に、下地側（室内側）から見た2階の様子を示す。160%加振後には隙間が広がったことが見て取れる。なお、押縁の上端は、上枠のガラス溝部に刺さっていた。

層間変形角が最大であった160%加振後に発生したことから、FIX窓の押縁のずれの原因は、主に層間変位であることが推測される。押縁と縦枠は固定されていないが、押縁とガラスはシーリング材で固定されている。そのため、押縁がガラスのロッキングに追従して持ち上がり上端がガラス溝部に刺さったことで、変形が残留したと推測される。

写真 5-20 3階のFIX窓の押縁と下枠との間の隙間; (a) 150%（1回目）加振後, (b)160%加振後

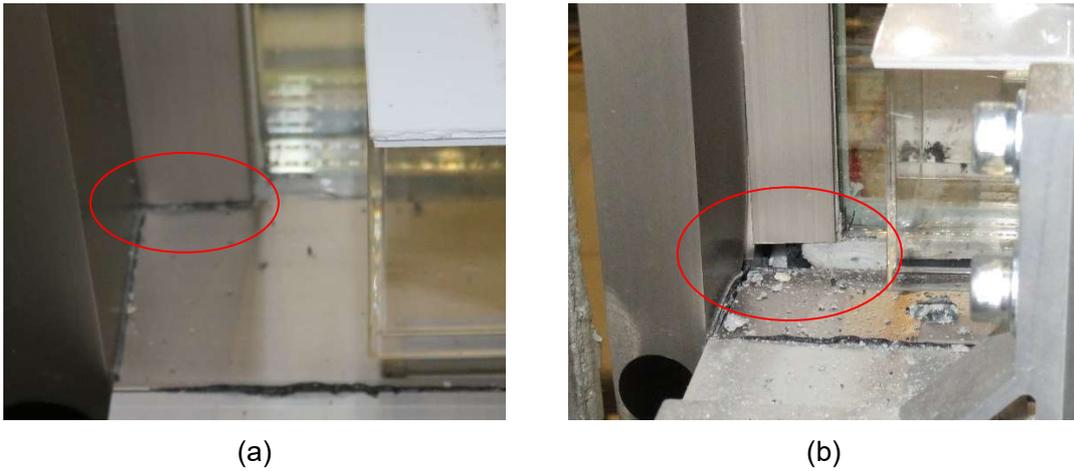
写真 5-21 2階のFIX窓の押縁と下枠との間の隙間; (a) 150% (1回目) 加振後,
(b) 160%加振後

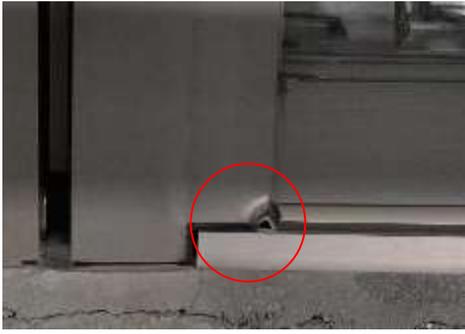
FIX窓の縦枠の角部の変形は、仕上げ側（室外側）で、150%（1回目）加振後に観察された。いずれも 160%加振後には損傷の進行が観察された。写真 5-24 と写真 5-25 に、仕上げ側（室外側）から見た様子を示す。

層間変形角が最大であった 160%加振後に損傷の発生または進行が観察されたことから、FIX窓の縦枠の角部の変形及び下枠の変形の原因は、主に層間変位であることが推測される。層間変位により、窓枠がせん断変形した結果として、室外側において縦枠の角端部が下枠に押し付けられたことで、縦枠の角端部が折れると同時に、下枠の端部が下がる方向に変形したと考えられる。この推測は、層間変位の値がより大きい2階のほうが顕著であったことと整合する。

写真 5-24 3階のFIX窓の縦枠の角部の変形（160%加振後）

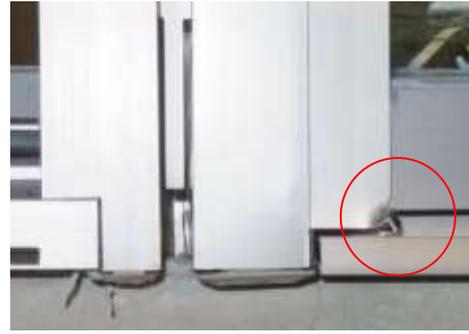
写真 5-25 2階のFIX窓の縦枠の角部の変形（160%加振後）

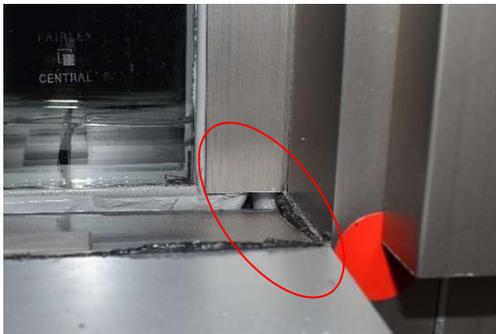
また、FIX窓の下枠の変形は、下地側（室内側）で、160%加振後に観察された。写真 5-26 と写真 5-27 に、下地側（室内側）から見た様子を示す。この下枠の変形は、2階の方が顕著であることが見て取れる。

写真 5-26 3階のFIX窓の下枠の変形（160%加振後）

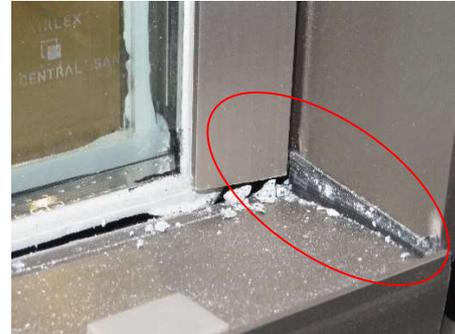
写真 5-27 2階のFIX窓の下枠の変形（160%加振後）

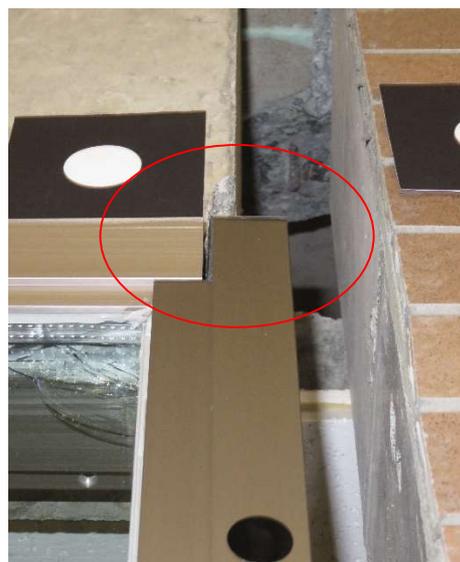
FIX窓の縦枠と上枠の接合部の隙間は、仕上げ側（室外側）で、160%加振後に観察された。写真 5-28 に、3階の仕上げ側（室外側）から見た様子を示す。そして、写真 5-29 に、2階の仕上げ側（室外側）から見た様子を示す。

写真 5-29 2階のFIX窓の上枠の接合部の
隙間（160%加振後）

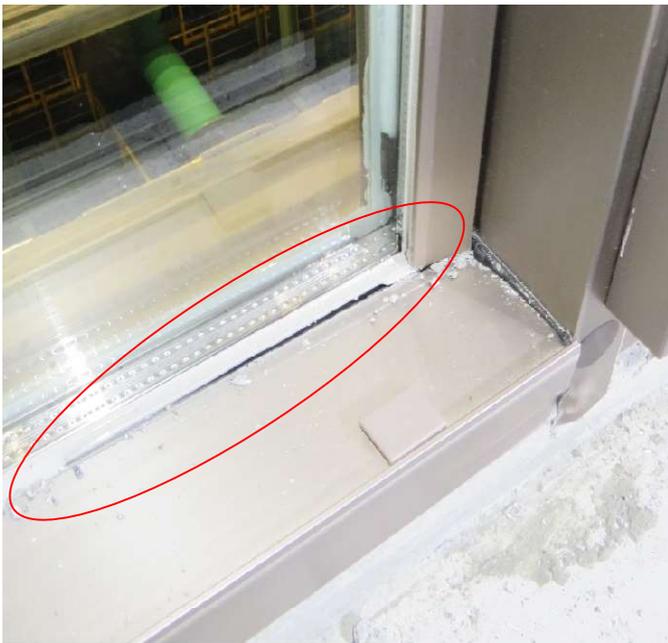
写真 5-30 に、3階のFIX窓の下地側（室内側）の下枠とガラスの間のシーリング材の中央部を示す。写真 5-31 に、2階のFIX窓の下地側（室内側）の下枠とガラスの間のシーリング材の端部を示す。3階はシーリング材の切れが下枠の中央部分まで達している一方で、2階は端部で止まっていることが見て取れる。なお、押し縁とガラスとの間のシーリング材には切れが観察されなかったが、仕上げ側（室外側）では、縦枠とガラスとの間のシーリング材に切れが観察された。写真 5-32 に2階のFIX窓の仕上げ側（室外側）において、縦枠とガラスの間のシーリング材の端部を示す。

写真 5-31 2階のFIX窓の下枠とガラスの間の端部のシーリング材の切れ（160%加振後）

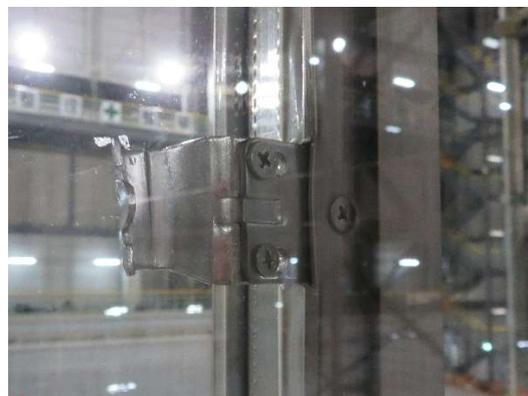
引き違い窓のクレセント錠の損傷としては、150%（2回目）加振時に2階のクレセント錠が解錠し、引き違い窓の障子が左右にスライドすることが観察された。その後、160%加振後には、クレセント受けの変形が観察された。**写真 5-33** に、実験前のクレセント錠を示す。そして、**写真 5-34** に、2階の引き違い窓の変形したクレセント受けを示す。また、160%加振時に3階のクレセント錠が解錠し、引き違い窓の障子が左右にスライドすることが観察された。その後、160%加振後には、クレセント受けが召合わせ框から外れ、脱落していることが観察された。**写真 5-35** にクレセント受けが外れた召合わせ框を示し、**写真 5-36** に、脱落したクレセント受けを示す。

写真 5-34 2階の引き違い窓の変形したクレセント受け（160%加振後）

160%加振後に損傷の発生が観察されたことから、引き違い窓のクレセント錠の損傷の原因は、主に層間変位であることが推測される。**図 5-16** に、2階の引き違い窓のクレセント錠の損傷の発生メカニズムを考察した結果を示す。引き違い窓に層間変位が掛かると、窓が

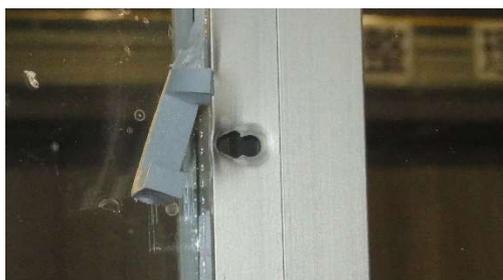
写真 5-35 3階の引き違い窓のクレセント受けが外れた召合わせ框（160%加振後）

以上に基づき、3階の引き違い窓のクレセント錠の損傷の発生メカニズムを考察した結果を説明する。まずは、図 5-16 に示した一連の挙動により、3階の引き違い窓のクレセント受けに左右に引っ張る力が掛かる。ただし、2階ではクレセントがクレセント受けから外れたのに対して、3階ではクレセントがクレセント受けと噛み合ったまま、クレセント受けが召合わせ枠から外れたと推測される。その直後に、クレセントに引っかかったままのクレセント受けが、もう片方の障子と衝突したと推測される。そして、この衝突が、障子の枠の変形（表 5-12 中(14)）の原因であり、クレセント受けが落下した原因であると推測される。

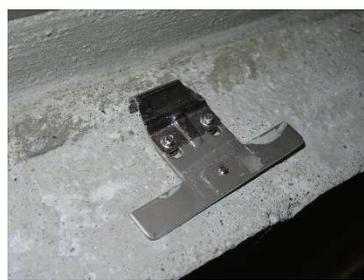
写真 5-36 3階の引き違い窓の脱落したクレセント受け（160%加振後）

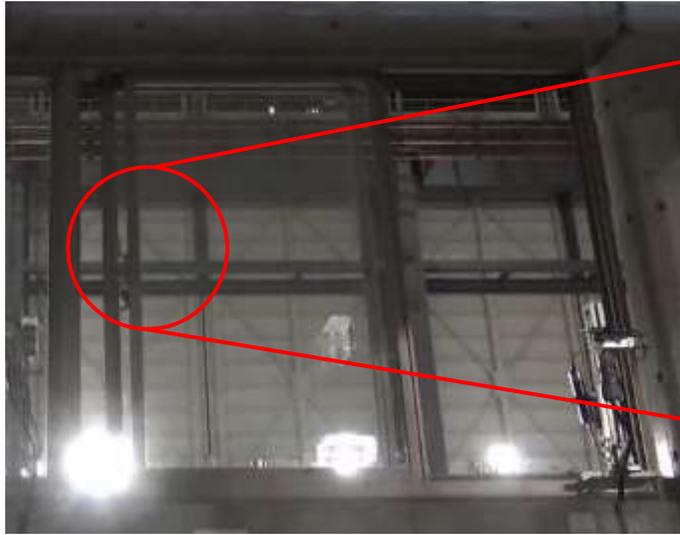
この一方で、3階の引き違い窓では、クレセント受けが脱落しているため、図 5-16 で示した挙動以外の現象も起きていることが推測される。そこで、160%加振時の2階の引き違い窓の挙動をビデオ撮影した動画で確認すると、障子がスライドし始めた直後に障子が縦枠に衝突し、部材が脱落する様子が確認できた。写真 5-37 に、衝突直後の瞬間の様子を示す。写真 5-38 に、これを部分的に拡大したものを示す。写真 5-37 と写真 5-38 では、クレセントを青色の点線で囲み、脱落した部材を赤色の一点鎖線点線で囲み示す。そして、写真 5-39 に、加振後のクレセント錠の様子を示す。同じ様に、クレセントを青色の点線で囲み示す。

写真 5-37 3階の引き違い窓の障子が縦枠に衝突した直後の様子

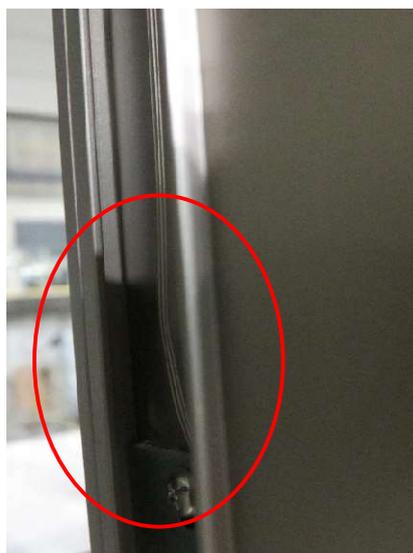
引き違い窓の縦枠の内部の変形は、下地側（室内側）で、160%加振後に観察された³⁸。写真 5-40 に3階の下地側（室内側）から見た様子を示す。そして、写真 5-41 に、2階の下地側（室内側）から見た様子を示す。3階と2階で損傷の程度が大きく変わることは確認されなかった。

写真 5-41 2階の引き違い窓の縦枠の内部
の変形（160%加振後）

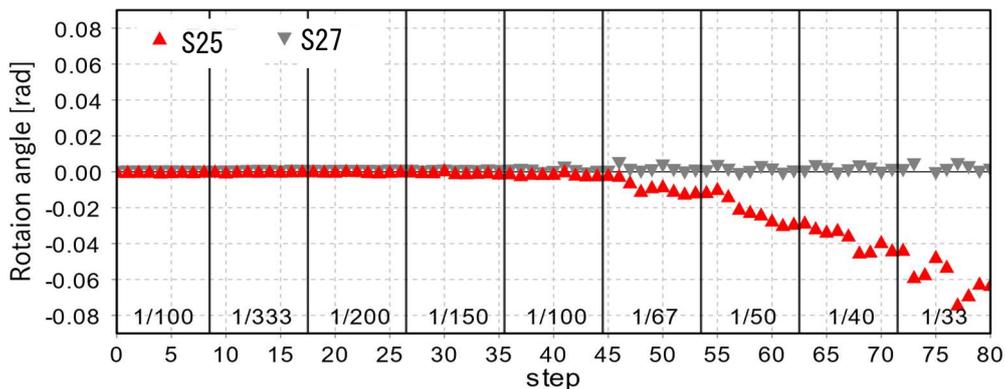
図 12-8 S25 と S27 の面外方向の傾斜角

実験②では、セット 6 の層間変形角 $1/67\text{rad}$ の時に、壁 A において、上張りボードの面外方向への傾斜（表 5-9 中(8)）が観察された。上張りボードの面外方向への傾斜は、人的被害に関わりうる上張りボードの脱落に繋がる損傷と考えられる。そのため、遠隔から損傷を検出できる診断方法の確立が求められている。

図 12-8 に、傾斜が観察された上張りボードに設置した S25 と、下張りボードに設置した S27 から得られた面外傾斜角の計測結果を示す。赤色の△が S25（上張りボード）の、黒色の▽が S27（下張りボード）の面外傾斜角の計測結果を示す。なお、S25 と S27 は概ね同じ位置に取り付けられている。図 12-8 より、層間変形角 $1/67$ のセットの 4step 目（負荷荷時）から、2つの面外傾斜角の計測結果に差が生じていることが読み取れる。また、目視確認される前のセット 5 の層間変形角 $1/100\text{rad}$ の時に、既に 2つの面外傾斜角の計測結果には差が生じていることが読み取れる。

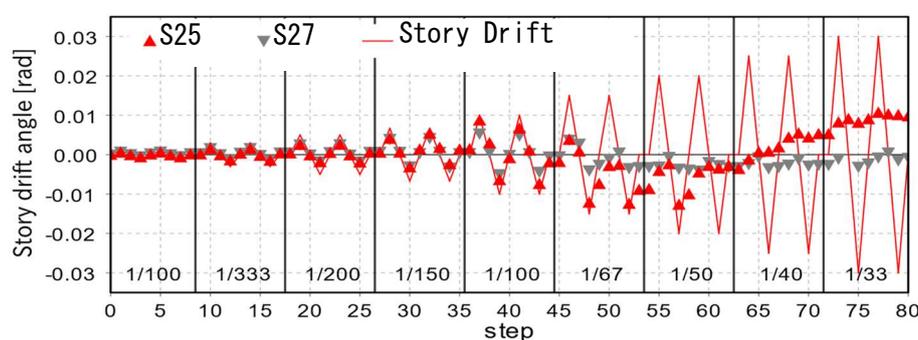
図 12-9 S25 と S27 の面内方向の回転角

この上張りボードの傾斜は、上張りボードと下張りボードが異なる挙動をしたことによりボード間の接着力が低下した状態で、壁の対角線方向に加わる斜め圧縮力を受けたこと

が原因の一つとして考えられた。そこで、**図 12-9** に、S25（上張りボード）と S27（下張りボード）から得られた面内傾斜角の計測結果を示す。赤色の△が S25（上張りボード）の、黒色の▽が S27（下張りボード）の面内傾斜角の計測結果を示し、赤実線が構造躯体の層間変形角を示す。**図 12-9** より、層間変形角 $1/150\text{rad}$ まではどちらも同様の挙動をしているが、層間変形角 $1/100\text{rad}$ からは下張りボードの面内回転角が上張りボードと比較して小さくなり、層間変形角 $1/67\text{rad}$ 以降では下張りボードは殆ど回転しなくなることが読み取れる。上張りボードも層間変形角 $1/50\text{rad}$ 以降は挙動しなくなるが、下張りボードとの回転角とは異なっている。

以上のように、加速度センサにより上張りボードと下張りボードの面外回転角や面内回転角を計測することで、上張りボードの面外傾斜を検出することが可能である。更に、加速度センサでは、目視よりも先に損傷の発生を検出できることが示唆された。

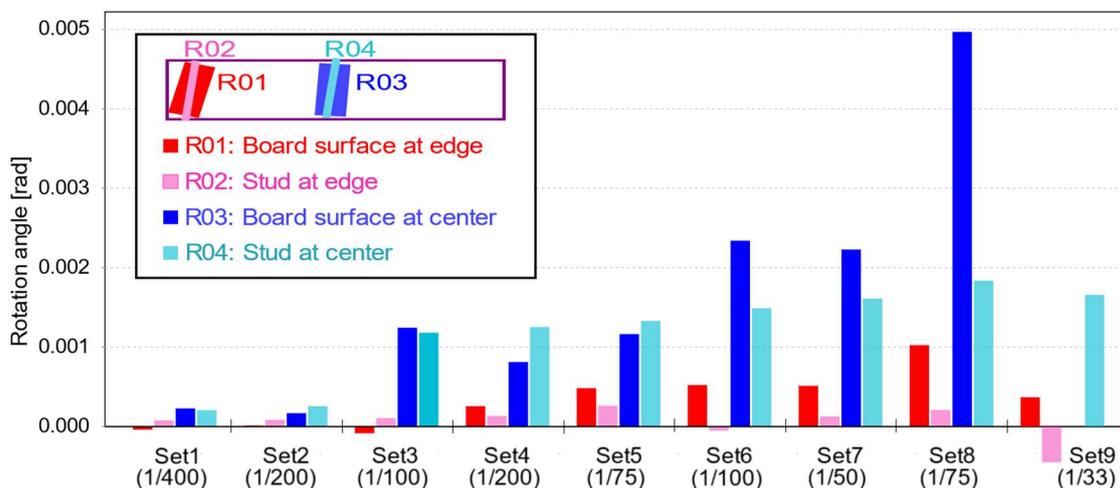
図 12-10 R01 と R03、R02 と R04 の除荷時の面外方向の回転角

組の層間変形角が θ_{\max} （負側）に達した直後の除荷時の面外傾斜角のみを抽出したものを棒グラフとして示す。なお、セット 9（ $\theta_{\max}=1/33\text{rad}$ ）においては R03 が貼付された上張りボードが脱落しているため R03 の値は示していない。载荷の進行とともに、面外傾斜角が大きくなる傾向が明瞭に捉えられており、端部の R01、R02 と比較して、中央部の R03、R04 は面外傾斜が顕著であることがわかる。これは壁の対角線方向に加わる圧縮力により壁の中央部分が押し出されるためであると考えられる。特に R03（上張りボード）の面外傾斜角は载荷の進行とともに徐々に大きくなる。目視観察ではセット 7 の層間変形角 $1/50\text{rad}$ の時から面外傾斜が確認されているが、この計測結果によればそれ以前のセットから面外傾斜は生じており、特に層間変形角 $1/50\text{rad}$ の時から面外傾斜が生じたわけではないことを示している。上張りボードの面外傾斜角は、ボードが脱落する前のセット 8（ $\theta_{\max}=1/75\text{rad}$ ）で $1/200\text{rad}$ 程度でありそれほど大きな値ではない。ボードの面外傾斜角のみの計測では、脱落直前の検出は可能であると思われるが、損傷が累積する段階ではそれほど大きな値を示しておらず、損傷程度を評価することは困難であると思われる。

一方、R04（スタッド）の面外傾斜角は セット 3 の層間変形角 $1/100\text{rad}$ 以後それほど大きな変化を示さず、R03 と R04 の面外傾斜角の差はセット 8（ $\theta_{\max}=1/75\text{rad}$ ）まで徐々に広がっている。これはボードとスタッドの接合部分が徐々に分離していることを示している。その差はセット 8（ $\theta_{\max}=1/75$ ）でも $1/333\text{rad}$ 程度と大きな値ではないが、施工直後は密着されているべきものであり、実験開始直後の差分が $1/1000\text{rad}$ 以下である。

以上のように、加速度センサにより上張りボードの面外回転角やスタッドの面外傾斜角を計測することで、ボードとスタッドの接合部分の損傷を検出することが可能である。

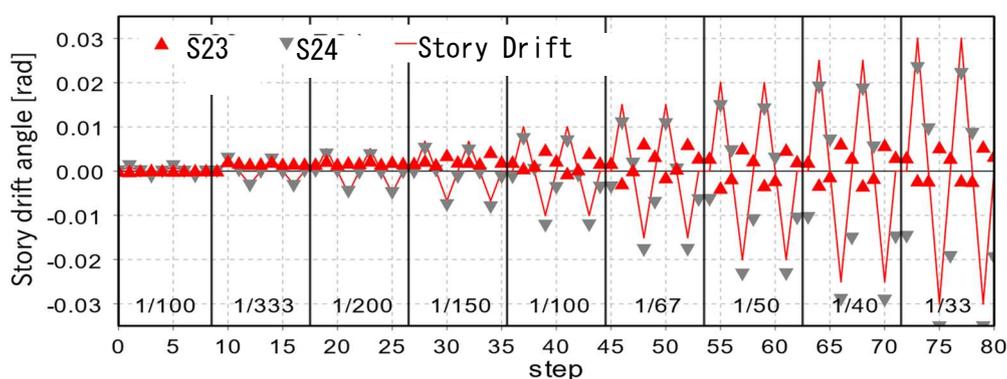
図 12-11 S23（鋼製ドアの上にある上張りボード）と S24（鋼製ドアの横にある上張りボード）の面内回転角

実験②では、セット2の層間変形角 $1/333\text{rad}$ の時に、壁 B において、開口部の左角部で上張りボードのひび割れ（表 5-10 中(16)）が観察された。5.2.1節で考察したように、開口部の角部の上張りボードのひび割れは、ドアの上と横にある上張りボードが異なる挙動をしたことが原因の一つとして考えられる。

図 12-11 に、ドアの上にある上張りボードに設置した S23 とドアの横にある上張りボードに設置した S24 から得られた面内傾斜角の計測結果を示す。赤色の△が S23（ドア上）の、黒色の▽が S24（ドア横）の面内傾斜角の計測結果を示し、赤実線が構造躯体の層間変形角を示す。図 12-11 より、層間変形角 $1/1000\text{rad}$ のセットから2つの面内傾斜角の計測結果に差が生じており、鋼製ドアの上にある上張りボードは、層間変形角 $1/33\text{rad}$ の時点でも面内傾斜角 $1/100\text{rad}$ 以下となっていることが読み取れる。

以上のように、加速度センサによりドアの上と横の上張りボードの面内回転角を計測することで、上張りボードの挙動の違いを検出することが可能である。そして、この挙動の違いから、開口部の角部の上張りボードのひび割れを推測することが可能であると考えられる。

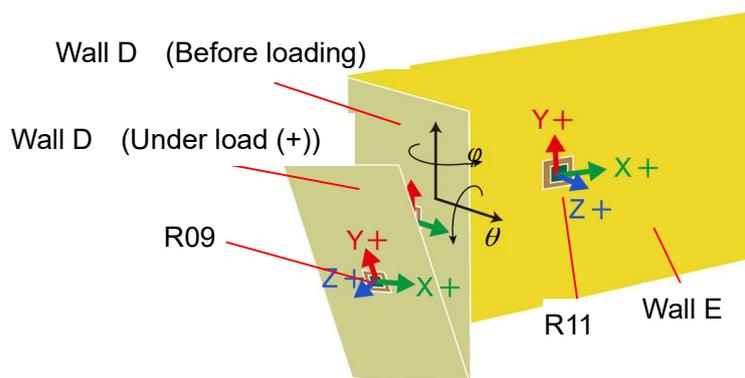
図 12-12 壁 D の挙動と R09 と R11 の 3 軸の方向

実験①では、セット 1 の層間変形角 1/400 の時に、壁 D の下張りボードのひび割れ（表 5-4 中(33)）や、壁 D と壁 C の間に隙間（表 5-4 中(32)）が観察された。また、セット 5 の層間変形角 1/75 の時に、壁 D の上部のランナーの開き（表 5-4 中(40)）や、壁 D の下部のランナーとスラブを固定する打ち込みピンの変形（表 5-4 中(41)）が観察された。更に、セット 7 の層間変形角 1/50 の時に、壁 D と壁 C のスタッド同士を固定するビスの変形（表 5-4 中(45)）が観察された。5.1.1.節で考察したように、これらの損傷は、壁 B の鉛直軸回りの回転に伴う損傷だと考えられる。ランナーの開きや、打ち込みピンの変形などの損傷は、耐震性を低下させる損傷であると同時に、通常の見視調査で容易に確認できない範囲の損傷である。そのため、見視調査に代わる診断方法の確立が必要である。

図 12-12 に、R09 と R11 の X、Y、Z 軸の方向と共に、5.1.1.節の図 5-2 や、図 5-3 に示した観察結果に基づく正載荷前後の壁 D の挙動を、壁 E との関係で示す。また、図 12-13 に、R09 と R11 の X 軸の回転角 (RX) と Z 軸の回転角 (RZ) の計測値を示す。これらは次式で定義される。

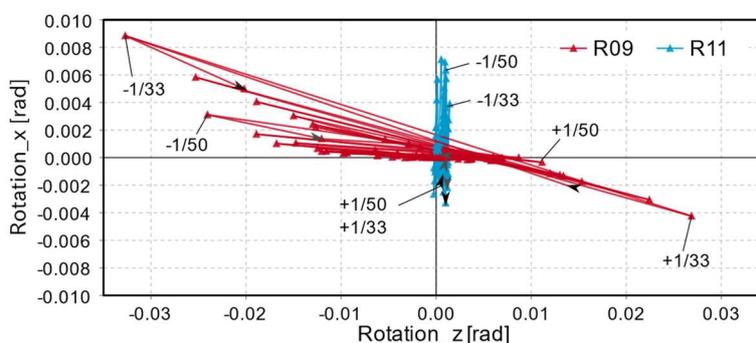
図 12-13 R09 と R11 の X 軸の回転角 (RX) と Z 軸の回転角 (RZ) の計測値

壁 D が図 12-12 に示したように鉛直軸回りに φ 回転した状態で面外方向（載荷方向）に θ 傾斜すると、R09 の R_X は $\arcsin(-\sin\varphi\sin\theta)$ に相当する。壁 D が鉛直軸回りに回転しない場合 ($\varphi = 0$ の場合)、R09 の R_X は θ に関わらず常に 0 であるが、壁 D が鉛直軸回りに回転する場合 ($\varphi \neq 0$ の場合)、 R_X が値を持つ。つまり R09 の R_X の値に着目することで鉛直軸回りの回転の発生を検出できる。

図 12-13 には、セット 7 の層間変形角 1/50rad の時、セット 9 の層間変形角 1/33 時、及びそれぞれの直後の除荷時における R_X と R_Z の計測値をプロットした。Fig.20 中の矢印は除荷時の計測値のプロット位置を示す。R09（壁 D）のプロットをみると、載荷の進展とともに、左上-右下方向に軌跡が傾斜している ($\theta > 0$ のとき $R_X < 0$ 、 $\theta < 0$ のとき $R_X > 0$)。これは正負載荷の両方で、壁 D が面外方向（載荷方向）に傾斜したうえで、鉛直軸回りに上からみて

また、セット 3 の層間変形角 $1/100\text{rad}$ の時に、壁 D と壁 E の間に隙間 (表 5-4 中(34)(38)) が観察された。そこで、図 12-13 の R11 (壁 E) のプロットをみると、 R_x の計測値は荷重に応じて変化するのに対して、 R_z の計測値はほぼ一定である。これは壁 E が面内方向 (荷重方向) のみに回転していることを示しており、観察結果と整合する。更に、R11 の R_x の計測値は、R09 の R_z の計測値と比較してかなり小さい値となっている。このことから壁 D と壁 E の間には、隙間が生じていることが示唆される。このように隣り合う 2 つの壁面が全く異なる挙動をしていることを考えると、その接続部分には損傷が生じていることは容易に想像される。ただし、今回の計測からどのような損傷がどの程度生じているか直接把握することは難しい。なお、R11 の R_x の計測値は、正荷重時に比べて負荷重時の方が絶対値が大きく、これは Fig. 13 で示した、壁 E に正荷重時には水平移動が生じ、負荷重時には面内回転が生じるという観察結果と整合している。

以上のように、加速度センサにより、隣り合う壁の面内回転角と面外傾斜角を計測することで、壁の鉛直軸回りの回転を検出することが可能である。そして、この挙動から、回転に伴う損傷の発生を推測することが可能であると考えられる。また、載荷時の値ではなく除荷時の値からも同じ考察ができる。ただし、現象を直接計測しているわけではなく、計測データも蓄積されていないため、どの程度どのような損傷が発生したかを特定することは現時点では困難である。

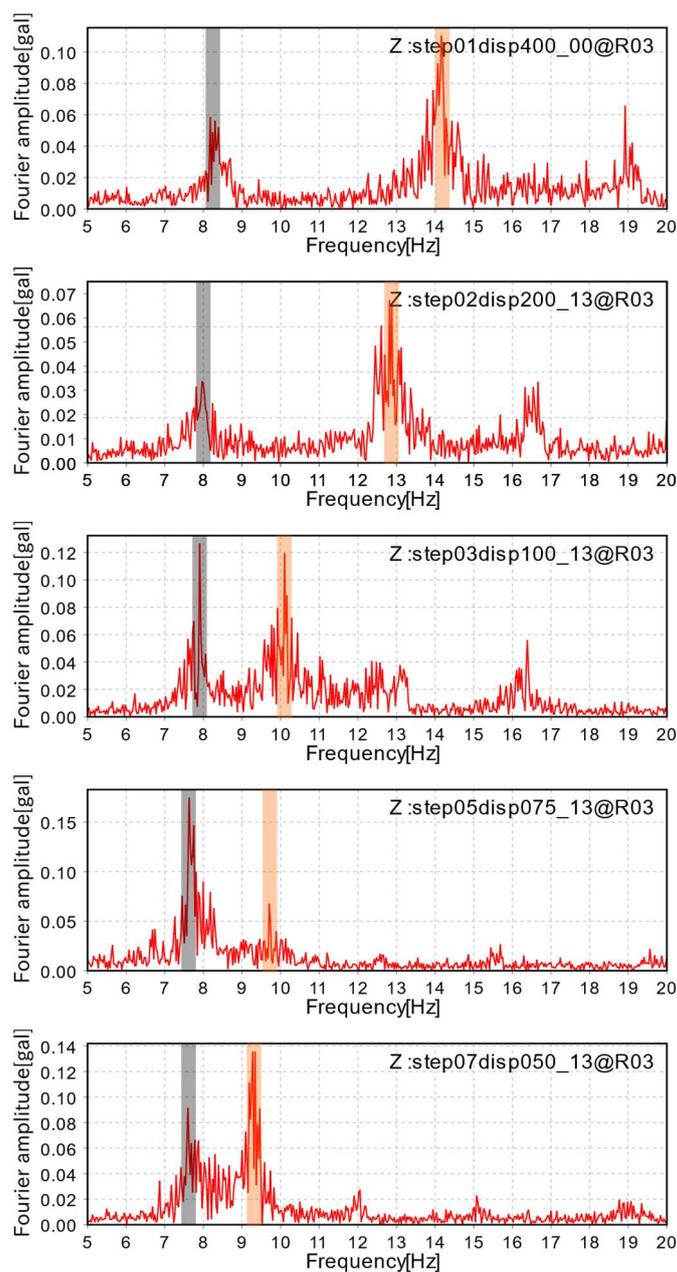
図 12-14 壁 A の上張りボード(R03) の面外方向振動のフーリエ振幅スペクトルの推移

図 12-14 に、壁 A の上張りボード(R03) の面外方向振動のフーリエ振幅スペクトルの推移を示す。これは新たな θ_{max} に至るセット（セット 2、3、5、7）後の静止状態における面外方向の加速度振動記録（4096/125=33 秒間）から計算したフーリエ振幅スペクトルの推移を示している。

表れたピークのうち最も低周波(長周期)であるのは 8.2Hz 程度のもの（Fig. 21 中に灰色で表示）であるが、これは鉄骨骨組上の加速度計も含め、すべての加速度計で観測されたピークであり、鉄骨骨組を含む試験体全体が構面外方向にこの周波数で振動していることを示している。載荷が進展すると、ピークは 7.5Hz 程度に移動しており、若干の低周波数化（長周期化）が見られる。一方、載荷開始前のスペクトルで 13Hz 程度に表れているピーク（Fig. 21 中に薄赤で表示）は、壁 A（R03 および R04）の面外変形方向の計測結果のみに表れており、壁 A 特有の振動性状を表すものと考えられる。このピークは載荷の進展とともに低周波数側に移行し、セット 3（ $\theta_{max}=1/100$ ）の終了時点では 10Hz 程度となる。これは、灰色で示したピークの移動と比べるとかなり大きな変化である。これらより、載荷の進展に伴ってスタッドも含めた壁全体として低周波数化（長周期化）が進行していることがわかる。

以上のように、面外方向振動の卓越周波数の変化をモニタリングすることで、壁の損傷を検出できる可能性がある。ただし、現象を直接計測しているわけではなく、計測データも蓄積されていないため、どの程度どのような損傷が発生したかを特定することは現時点では困難である。

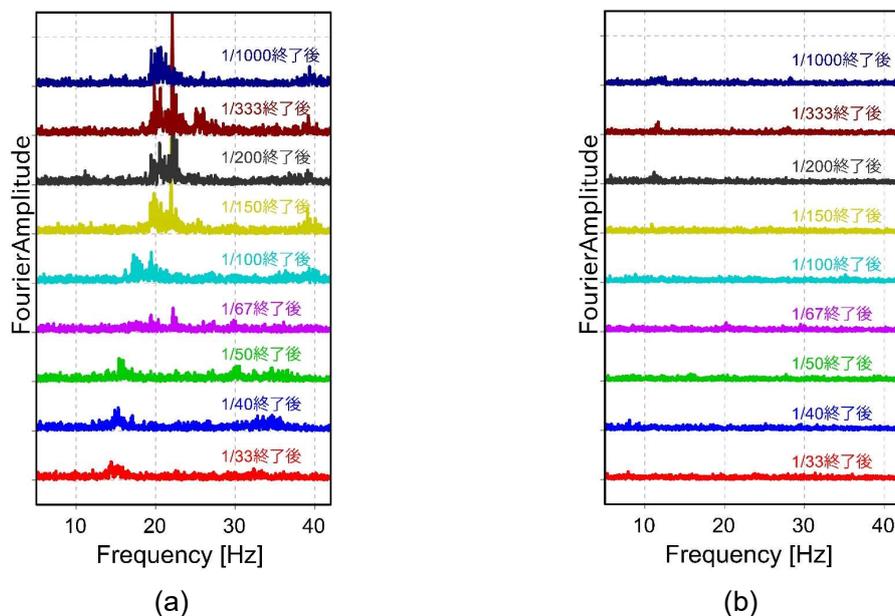
図 12-15 面外方向のフーリエ振幅スペクトルの推移; (a) S26（上張りボード）, (b) S20（RC 梁）

図 12-15 に、上張りボードに設置した S26 と RC 梁に設置した S20 から得られた面外方向のフーリエ振幅スペクトルの推移を示す。S26（上張りボード）は、実験開始時は 20Hz 周辺にピークがあるが、層間変形角 1/100 のセット後にはピークが 18Hz 周辺に推移し、その後も低周波数化する方向に推移する。下張りボードに設置した S27 やスタッドに設置した S29 からも同様の傾向が読み取れた。その一方で、S20（RC 梁）からは明確なピークを読みとることができない。そのため、S26（上張りボード）に見られたピークとその推移は、LGS 間仕切り壁に固有のものだと考えられる。なお、S26（上張りボード）に見られたピークとその推移は、下張りボードに設置した S27 と、スタッドに設置した S29 にも見られた。

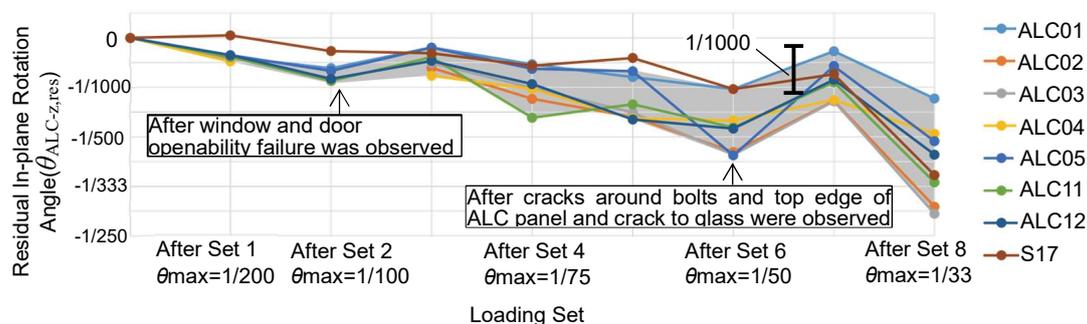
図 12-20 面内方向の残留回転角の推移

実験②では、セット3の層間変形角 $1/50\text{rad}$ の時に、壁Bにおいて、ALCパネルのひび割れ（表5-6中(7)など）が観察された。ALCパネルのひび割れは、耐震性を低下させる損傷であると同時に、通常の見視調査で容易に確認できない範囲にも発生した損傷である。そのため、見視調査に代わる診断方法の確立が求められている。

ALCパネルのひび割れの原因は、ALCパネルと開口補強鋼材の接触による面内方向の回転の拘束や、隣り合うALCパネルの回転の程度が異なったことだと考察された。そこで、ここでは壁Aと壁BのALCパネル（ALC01、ALC03、ALC04、ALC05、ALC11、ALC12）と、鉄骨柱（S17）の面内方向の回転角を比較することで、損傷を検出することについて検討する。

図12-20より、経験した層間変形角の増減に伴って、ALCパネルの面内方向の残留回転角と鉄骨骨組の残留変形角も増減することが読み取れる。すなわち、ALCパネルの面内方向の残留回転角の値は、最後に経験した層間変形角の値を反映していると言える。例えば、セット6後と比較して、セット7後の面内方向の残留回転角の値の小さく、この原因は、セット6の θ_{max} が $1/50\text{rad}$ なのに対して、セット7の θ_{max} が $1/75\text{rad}$ と小さいことだと推測される。

ただし、ALC パネルの面内方向の残留回転角の最大値と最小値の差分は、セット 6 とセット 7 で、大きくは変わらなかった。そして、実験②では、ALC パネルの面内方向の残留回転角の最大値と最小値の差分が $1/1000\text{rad}$ を超えたタイミングで、ALC パネルのひび割れなどの損傷が発生した結果となった。

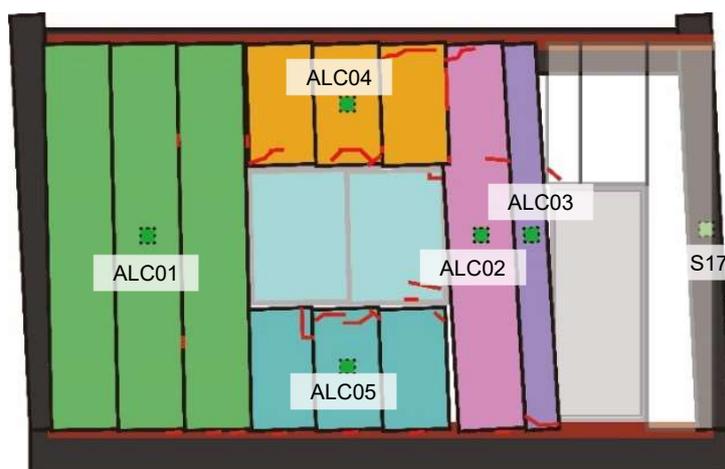
図 12-21 セット 9 ($\theta_{\max}=1/33\text{rad}$) 後の ALC パネルの面内方向の残留回転角の概略

図 12-21 に、セット 9 ($\theta_{\max}=1/33\text{rad}$) 後の ALC パネルの面内方向の残留回転角の程度を概略的に示す。この様子から、異なる挙動を示した ALC パネルや、ALC パネルと窓が干渉する位置で損傷が発生していることが読み取れる。

以上のように、複数の ALC パネルの面内方向の残留回転角を計測し、その最大値と最小値の差分の程度から、ALC パネルのひび割れなどの損傷を検出できる可能性がある。ただし、現象を直接計測しているわけではなく、計測データも蓄積されていないため、どの程度どのような損傷が発生したかを特定することは現時点では困難である。

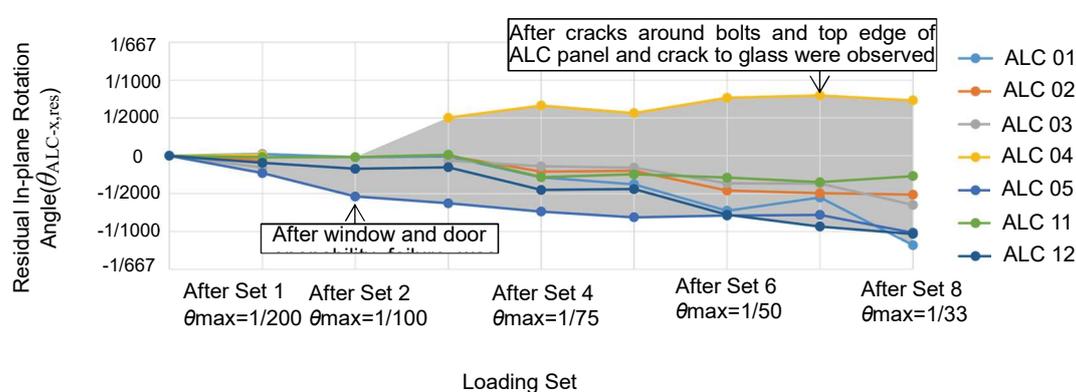
図 12-22 面外方向の残留回転角の推移

図 12-22 から、経験した層間変形角の増加に伴って、ALC パネルの面外方向の残留回転角も増加することが読み取れる。すなわち、ALC パネルの面外方向の残留回転角の値は、経験した最大の層間変形角の値を反映していると言える。ただし、ここ着目すべきは、ALC04 と ALC05 で計測された値が、正負が逆で、絶対値が他と比較して大きいことである。図 12-3 で示した通り、ALC04 は窓の上の ALC パネルに設置された加速度センサであり、ALC05 は窓の下の ALC パネルに設置された加速度センサである。すなわち、この結果は、窓が面外方向に押し出されるように変位していたことを示している。

実験②で行った目視観察では、この変位やこの変位に起因すると考えられる損傷は観察されなかった。ただし、実際の地震では、窓が脱落する損傷が観察されており [72]⁵、この窓の面外方向への傾斜は、その前兆と考えられる。そして、この微小な変化を加速度センサにより検出できることを示せた。

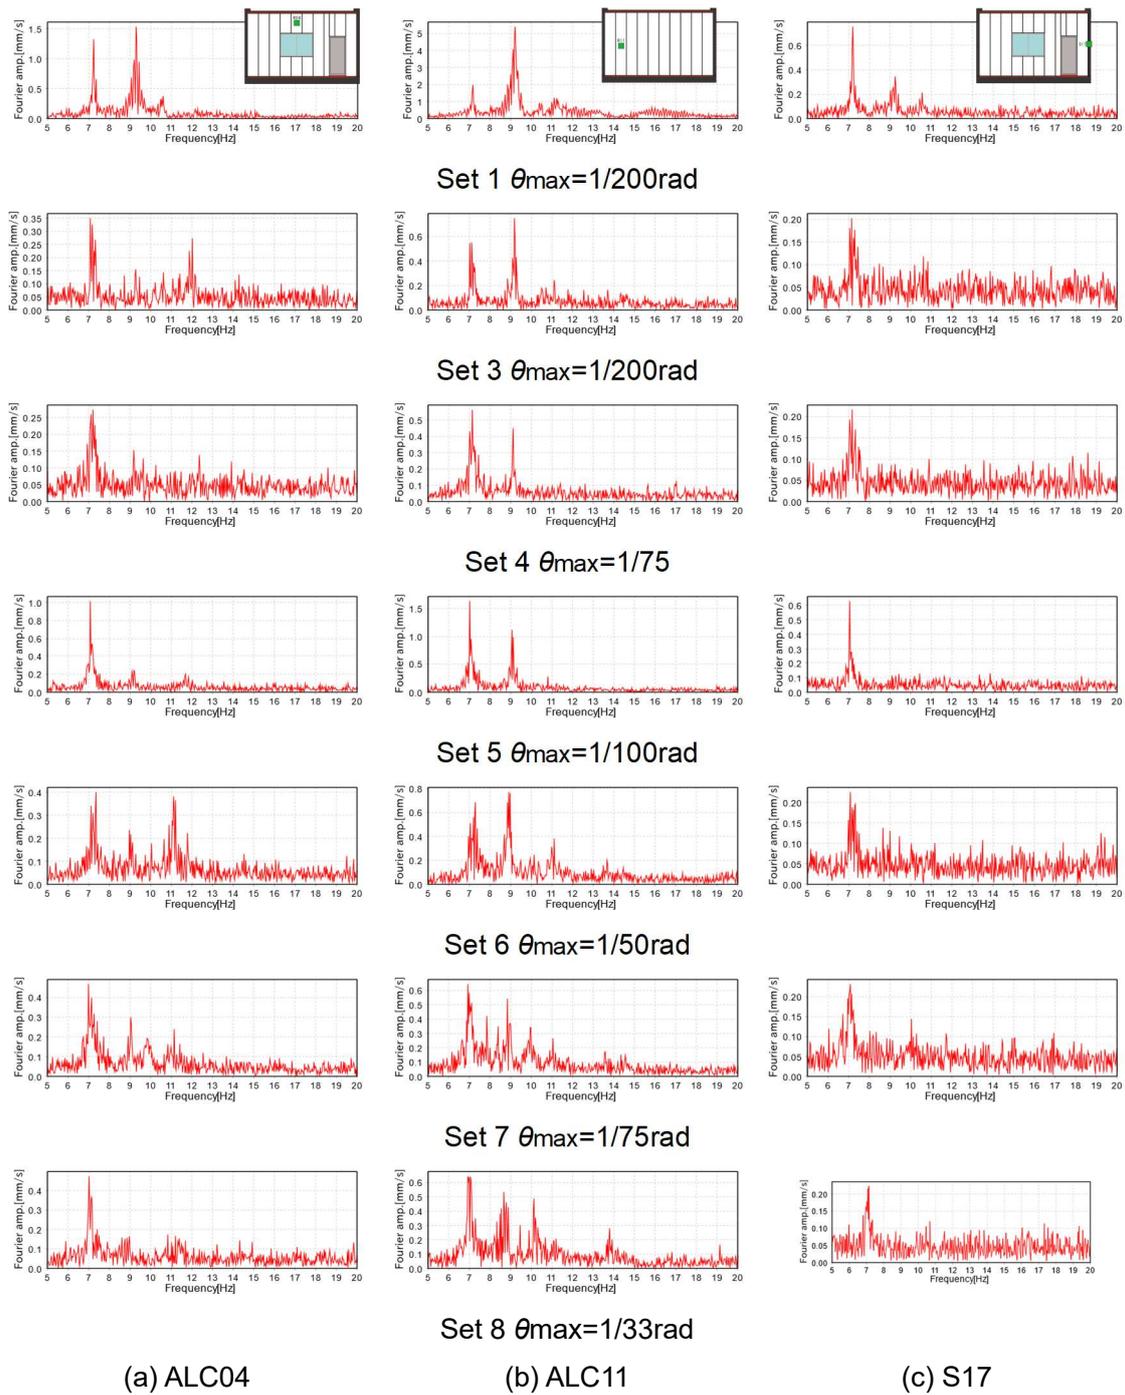
図 12-23 面外方向のフーリエ振幅スペクトルの推移; (a) ALC04 (壁 B), (b) ALC11 (壁) A, (c) S17 (鉄骨骨組)

図 12-23 に、壁 B の ALC パネル (ALC04)、ひび割れが観察されなかった壁 A の ALC パネル (ALC11) と、鉄骨柱 (S17) の面外方向振動のフーリエ振幅スペクトルの推移を示す。これは、セット 1、3、4、5、6、7、8 後の静止状態における面外方向の加速度振動記録 (4096/125=33 秒間) から計算したフーリエ振幅スペクトルの推移を示している。

表れたピークのうち最も低周波(長周期)であるのは 7.0Hz 程度のものであるが、これは鉄骨骨組上の加速度計も含め、すべての加速度計で観測されたピークであり、鉄骨骨組を含む試験体全体が構面外方向にこの周波数で振動していることを示している。一方、載荷開始前のスペクトルで 9Hz と 11Hz 程度に表れているピークは、壁 B と壁 A (R04 および R11) の面外変形方向の計測結果のみに表れており、ALC 外壁特有の振動性状を表すものであると考えられる。しかし、このピークは、損傷の観察の有無に関わらず現れており、載荷の進展とともに低周波数側に移行していない。

以上より、ALC 外壁では、層間変形角の増大と損傷の進展に伴い、振動性状に変化が見られなかったという結果となった。この結果は、LGS 間仕切り壁では層間変形角の増大と損傷の進展に伴い、振動性状に変化が見られたことと異なる。

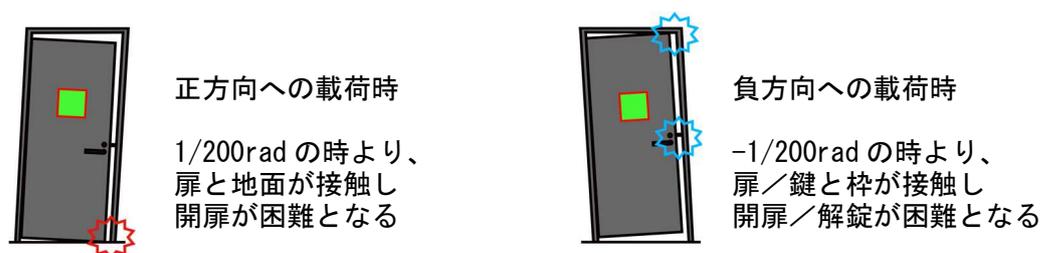
図 12-24 ドアの開閉機能の低下の原因のイメージ

実験③では、層間変形角 $1/200\text{rad}$ の時に開閉機能の低下が確認された。そして、除荷時に関しては、層間変形角 $1/50\text{rad}$ を経験後に開閉機能の低下が確認された。開閉機能の低下は、人的被害に関わりうる上張りボードの脱落に繋がる損傷と考えられる。そのため、遠隔から損傷を検出できる診断方法の確立が求められている。

開閉機能の低下の原因は、層間変位に応じた扉の面内方向の回転に伴う、デッドボルトとストライクの干渉や、扉と三方枠や地面との接触と考察された。図 12-24 に、ドアの開閉機能の低下の原因をイメージ化したものを示す。図 12-24 に示したように、载荷方向によって、原因が異なると考えられる。そこで、ここでは扉 (S22) の面内方向の回転角と層間変形角とを比較することで、損傷を検出することについて検討する。
