論文題目 地震による内外装壁の損傷の評価に関する実大実験を通じた研究

氏名 八木 尚太郎

博士論文

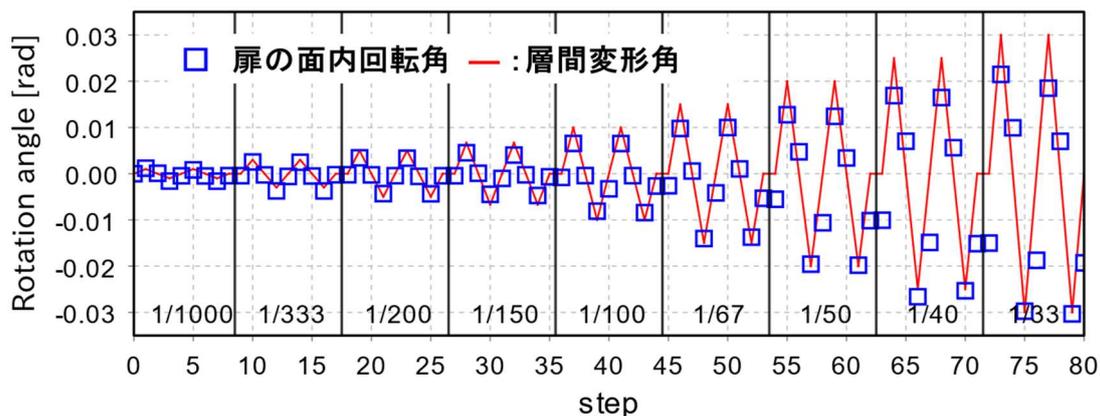
図 12-25 扉の面内方向の回転角と層間変形角

図 12-25 に、扉の面内方向の回転角と層間変形角を示す。正方向と正方向共に、載荷時には、扉の面内方向の回転角が、層間変形角より小さくなる傾向が読み取れる。つまり、扉が層間変位に追従していないことが読み取れる。すなわち、加速度センサにより、デッドボルトとストライクの干渉や、扉と三方枠や地面との接触を検出できることが示唆される。

なお、負方向に層間変形角 $1/40\text{rad}$ を与えた 2 回目の際には、扉の面内方向の回転角が、層間変形角と同じ程度になる傾向が読み取れる。その後、負方向に層間変形角 $1/33\text{rad}$ を与えた際も、同じことが読み取れる。つまり、負方向に層間変形角 $1/40\text{rad}$ を与えた 2 回目以降は、扉が層間変位に追従していることが読み取れる。すなわち、デッドボルトとストライクの干渉や、扉と三方枠の干渉の影響が小さくなったことが示唆される。この原因としては、層間変形角 $1/40\text{rad}$ の時に観察された、三方枠の接合部の破断 (表 5-11 中(6)など) や錠部分の変形 (表 5-11 中(7)など) だと考えられる。

以上のように、扉の面内方向の回転角と層間変形角を計測することで、開閉機能の低下や、ドアの部材の損傷を検出できる可能性がある。

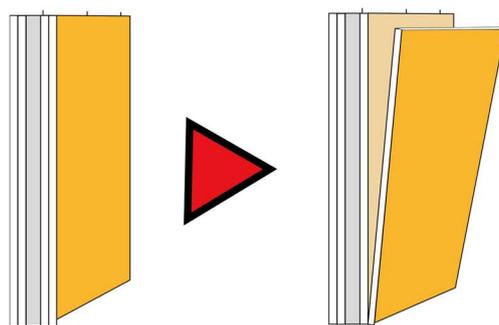
図 4-21 上張りボードの面外方向への傾斜のイメージ

その結果、5 章で説明した通り、実験①や実験③では、上張りボードと下張りボードの接着が一部剥がれ、上張りボードが面外方向に倒れこむように変位する損傷が観察された。図 13-1 に、この損傷のイメージを示す。本来、上張りボードは面的に下張りボードに接合される形態であったのに対して、面外方向に変位した上張りボードは、ほぼ 1 点で下張りボードに接合される形態に変わったと捉えることができる。つまり、影響を及ぼす外力の種類も、面内方向の層間変位から、面内方向／面外方向の慣性力になると考えられる。
